현장 보고서

제목 : 「트랙터」 사고의 현장 보고

제목 : 「건물」 피해물 사고의 현장 보고

제목 : 「중앙분리대」 사고의 현장 보고

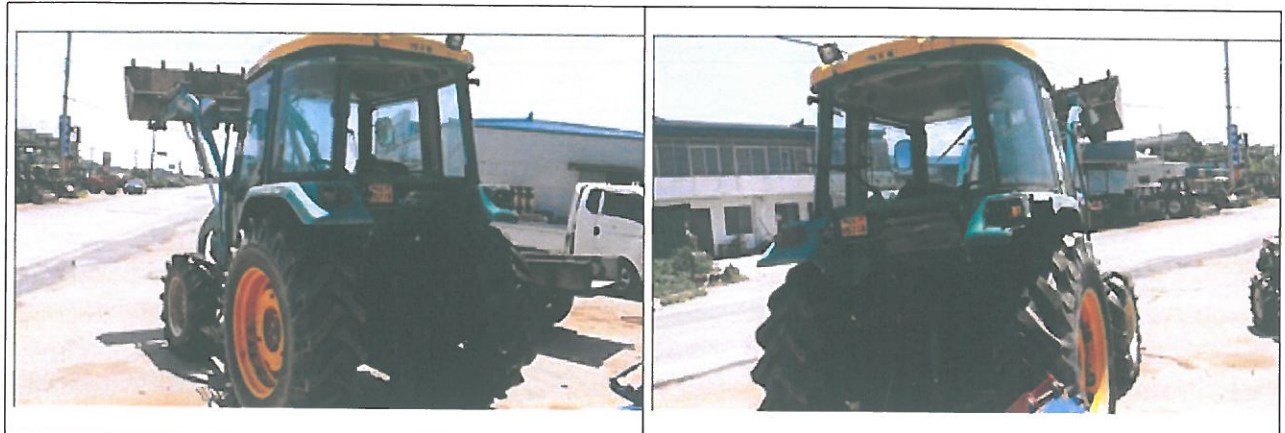
파손 트랙터를 입회한 바 후면부를 충돌당하여 약 20M 튕겨 나가면서 우측 농두령으로 빠진 사고이며 상,하부 링크, 조인트, 뒤판넬, 휠, 타이어 등이 파손되었고 트랙터 전면부에 부착된 농기계(로우더)도 농두령으로 빠지면서 좌,우 프레임이 휘어진 것으로 확인되었다.

*트랙터 후면부 파손상태(1): 대동 D65마력

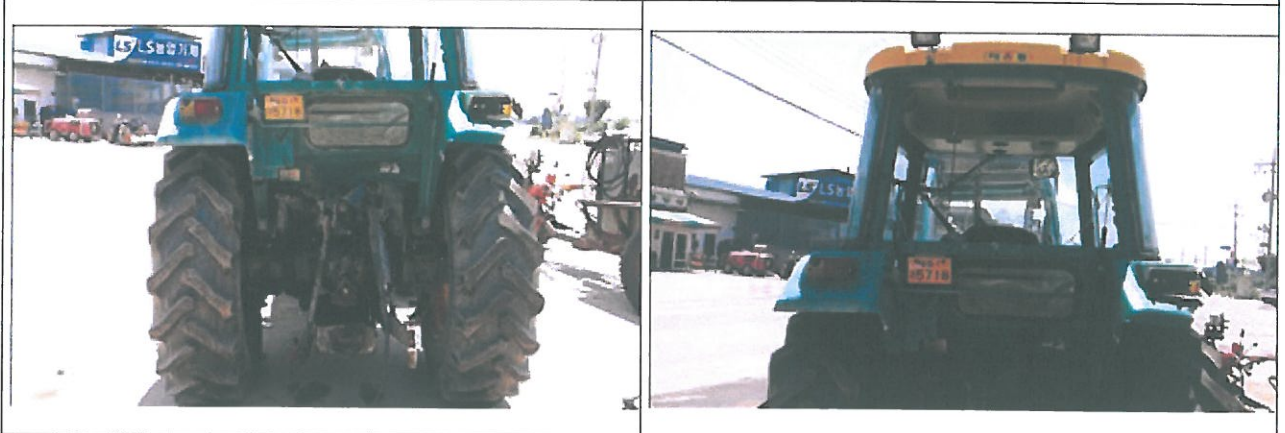
*트랙터 후면부 파손상태(2)

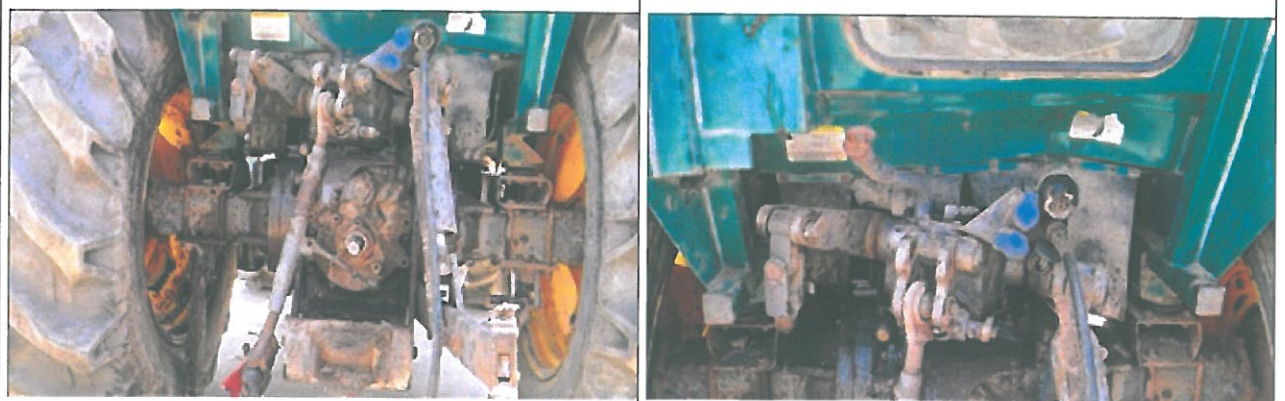
*상,하부 링크 外 파손

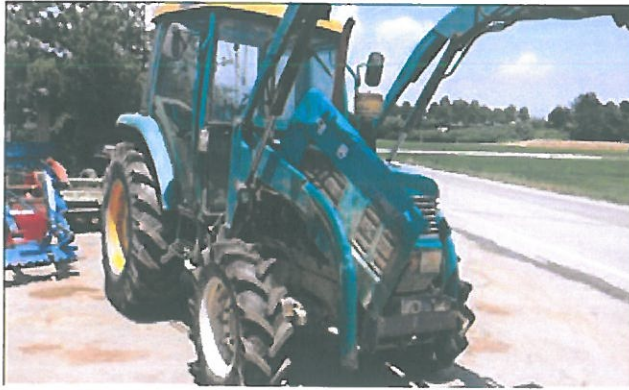
*캐빈 리어판넬 파손

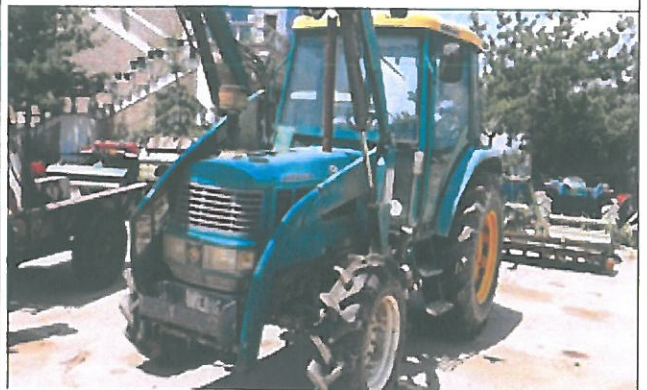
*우측 엔진 사이드판넬 파손

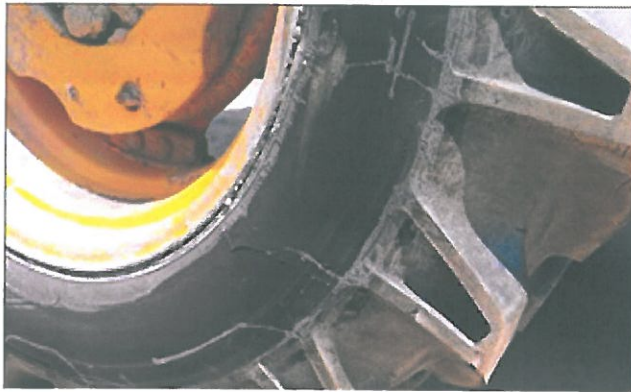
*뒤우측 휠, 타이어 파손

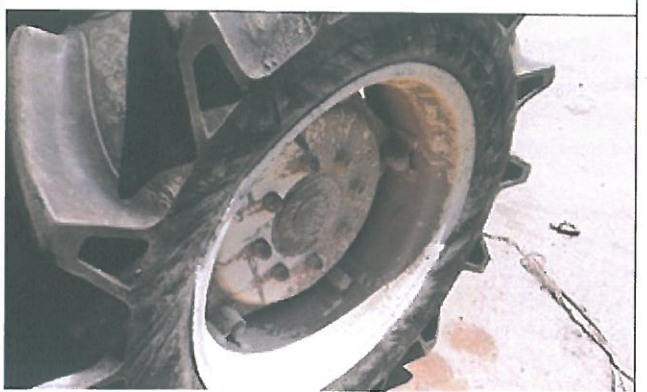
*앞우측 휠, 타이어 파손

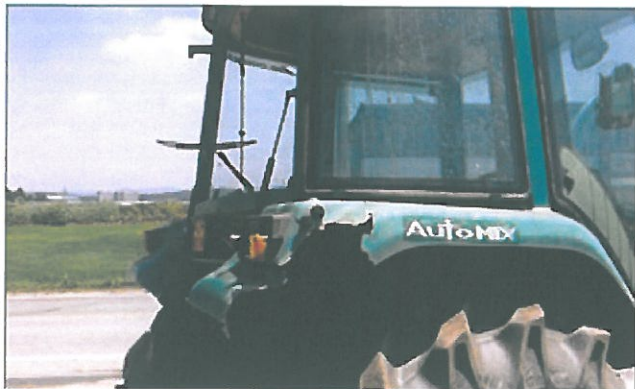
*우측 리어휠 커버 파손

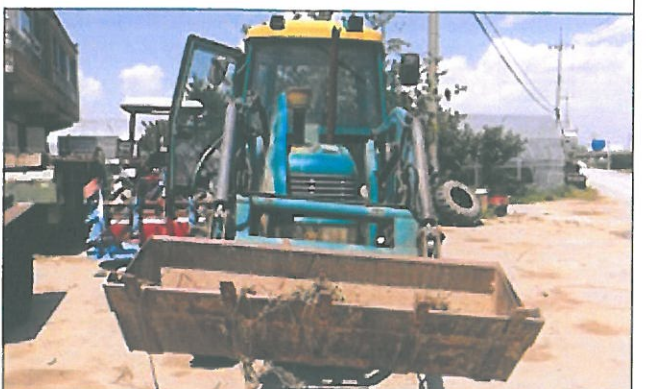
*로우더 파손
 ⇒논두렁으로 빠지면서 좌측으로 휘어짐

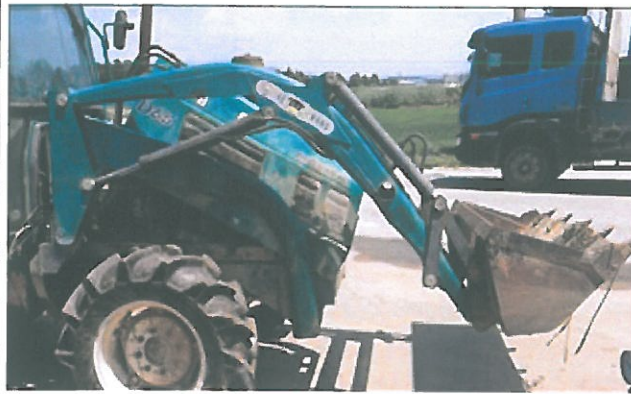
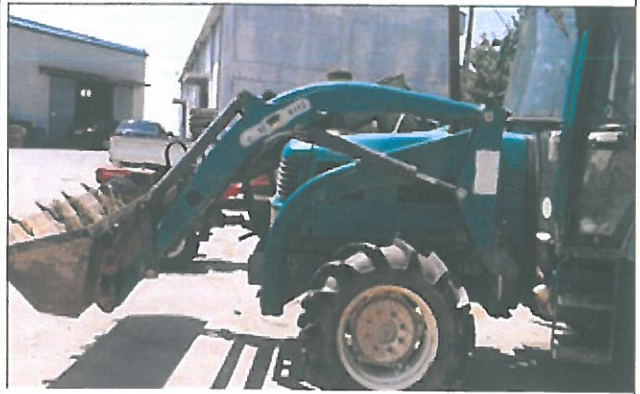
*로우더 좌,우측 프레임 휨 발생

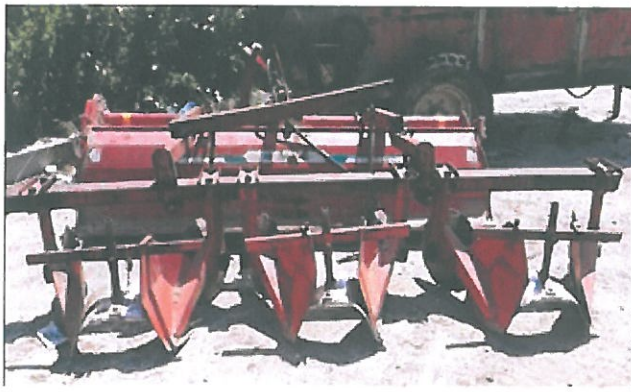
로타베이터 파손부위는 사고당시 농두령으로 빠지면서 충격으로 트랙터와 분리되어 지면과 2차 충돌로 땅에 박혀 중앙부분이 휘어졌고 베토기는 좌측 부분이 휘어진 상태임을 확인하였다.

*베토기 파손

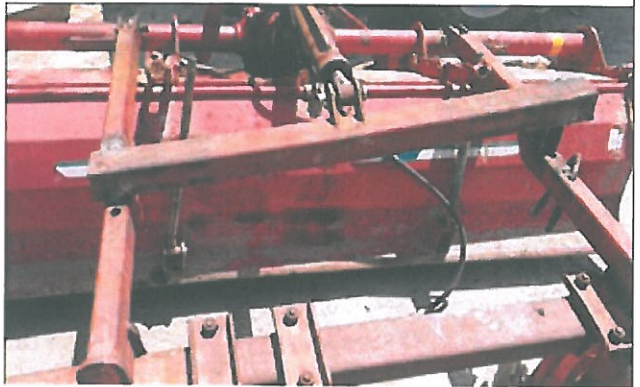
*베토기와 로타베이터 연결 프레임 파손

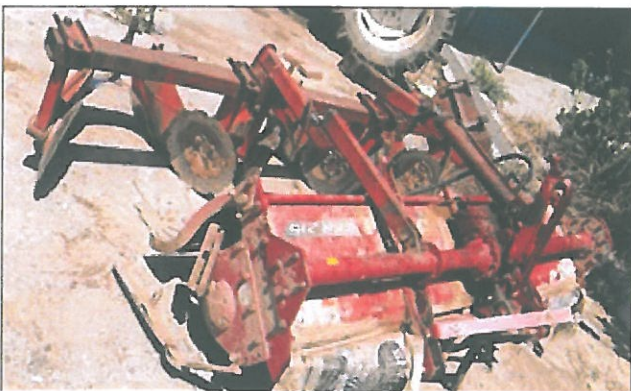
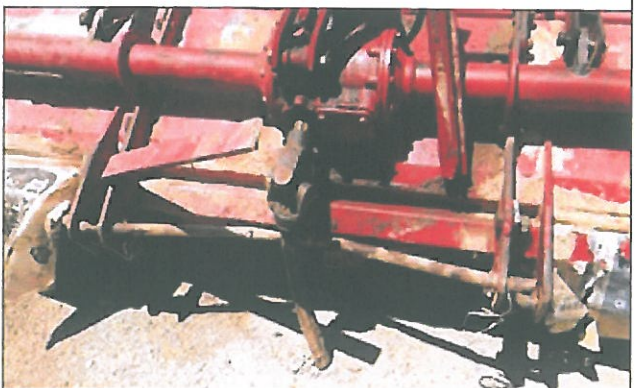
*로타베이터 중앙부분 파손

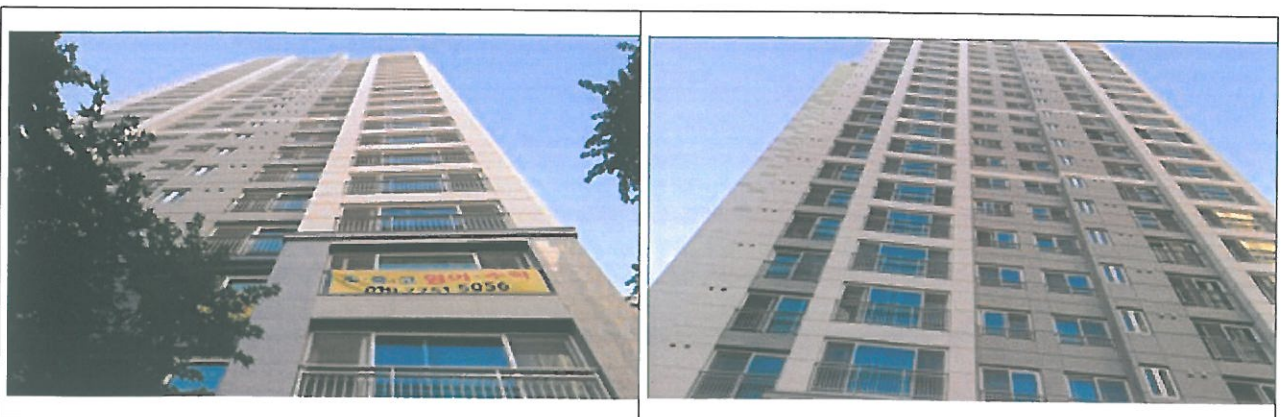
*사고현장 확인

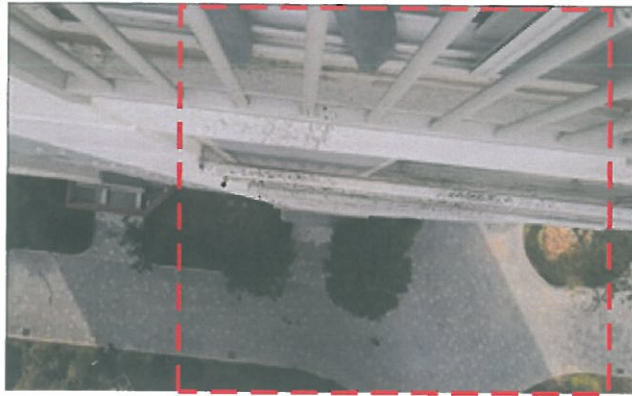
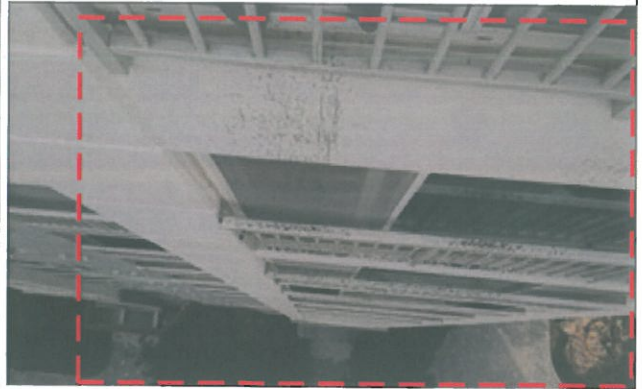
*아파트 외벽 및 베란다 창문, 방충망에 유압오일이 묻어 훼손됨

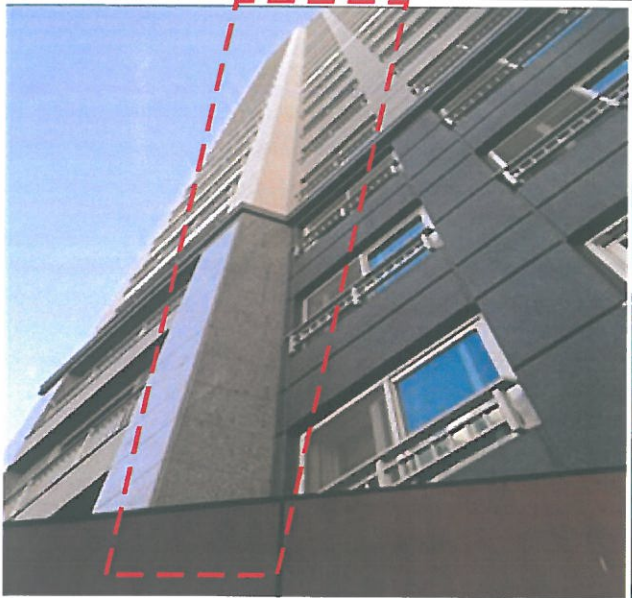
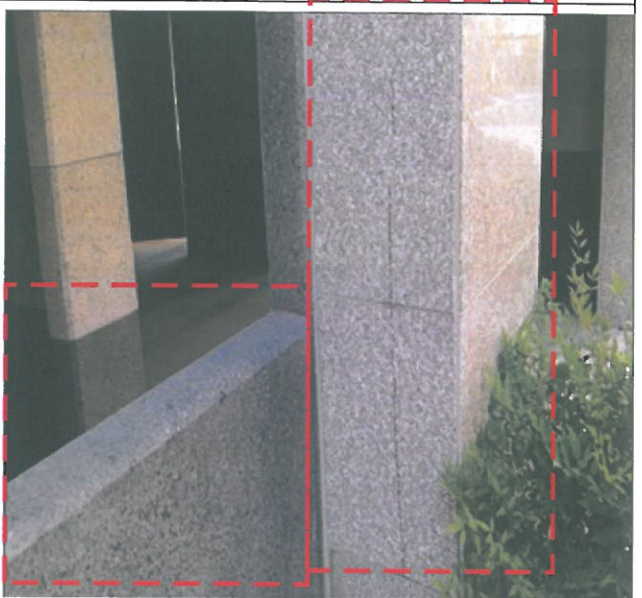
*외벽 기둥 및 대리석에 전체적으로 오일이 달라 붙어 훼손된 상태

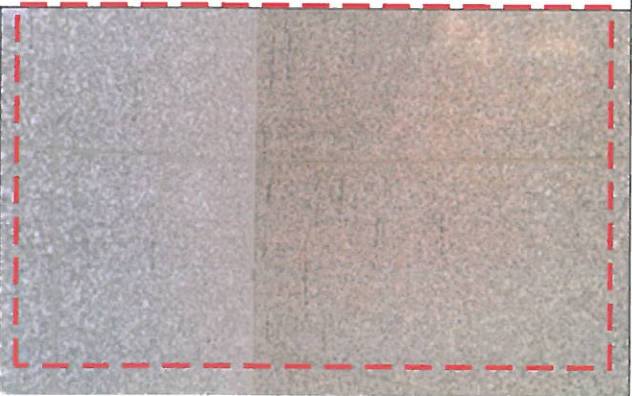
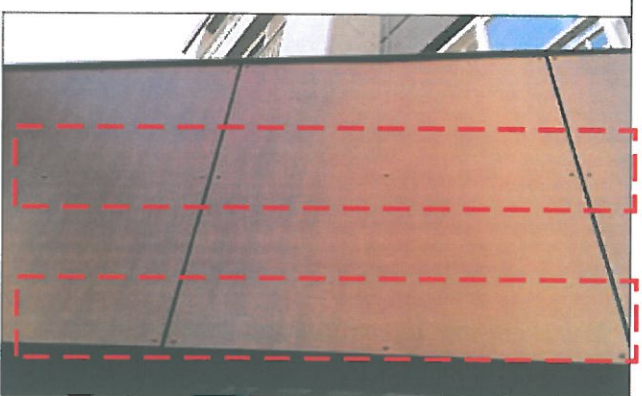
*대리석 및 아파트 출입구 상부 훼손 상태

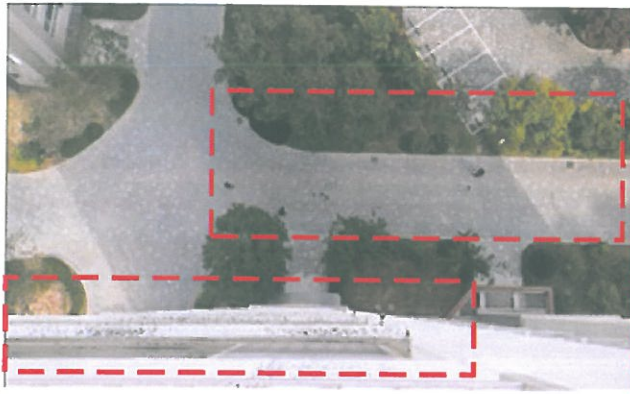
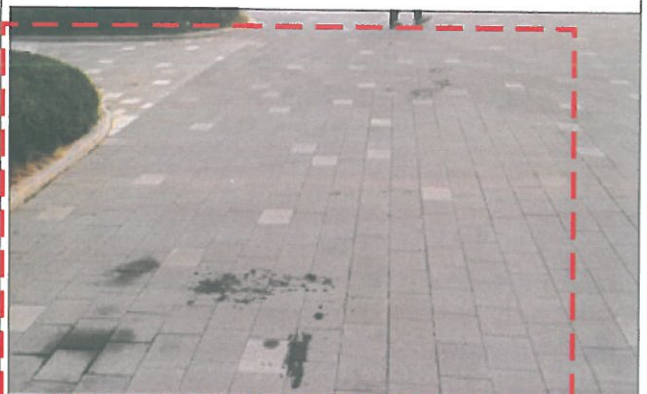
*아파트 외벽 및 베란다 창문, 인도 유압오일이 묻어 훼손됨

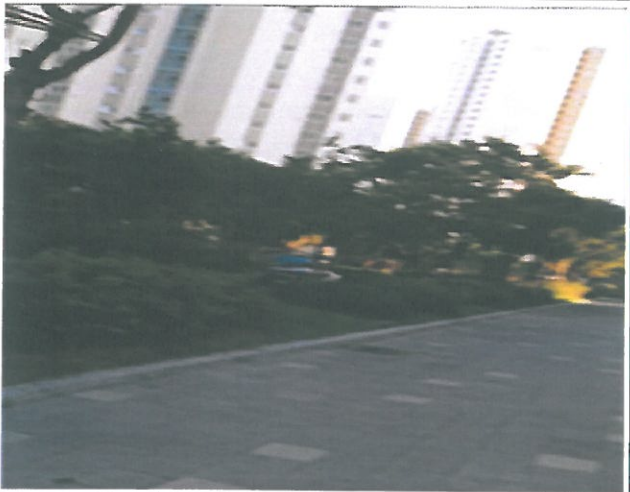
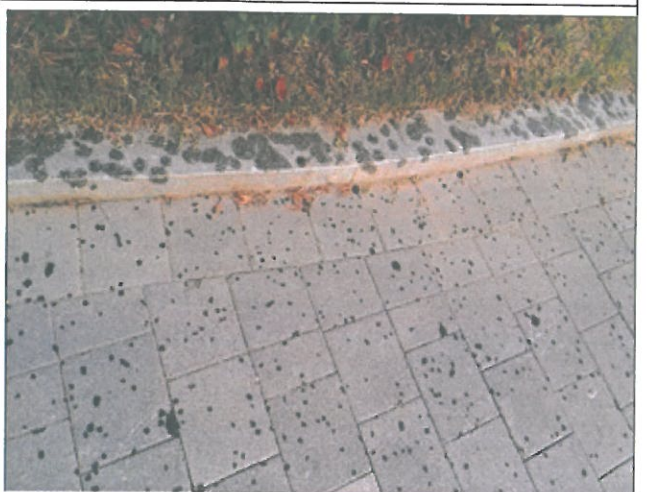
*아파트 인도 바닥 훼손상태(1)

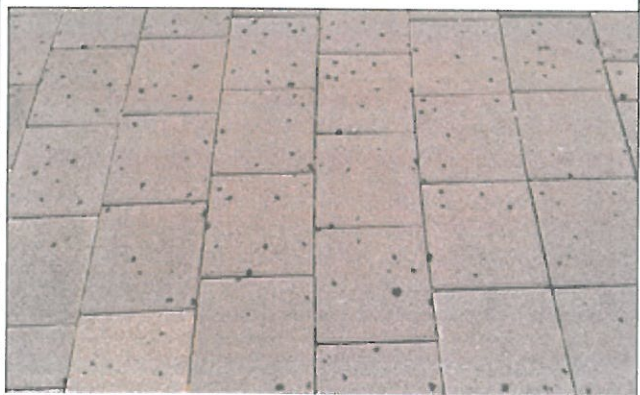
*아파트 인도 바닥 훼손상태(2)

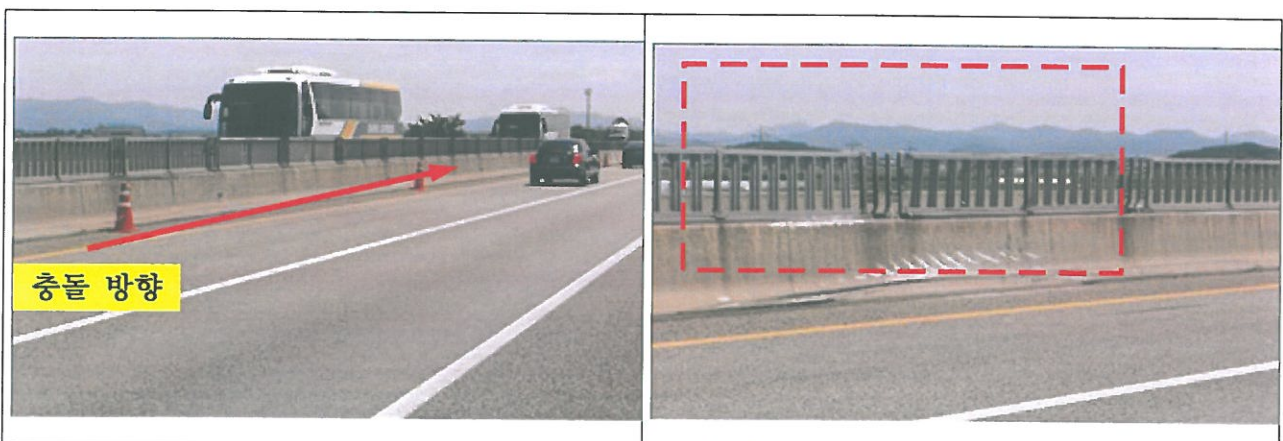
*사고구간 시발지점 확인
⇒피보험차량이 충돌한 중분대 파손범위는 220m 구간임

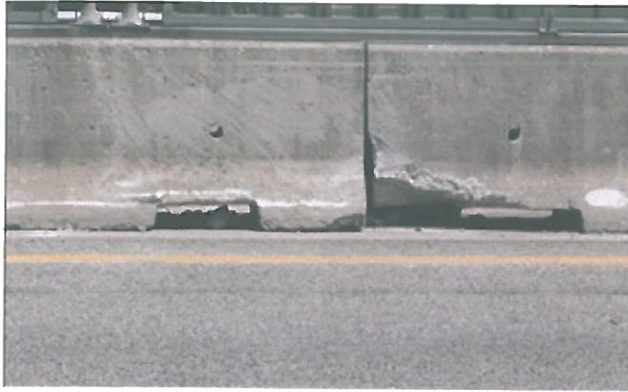
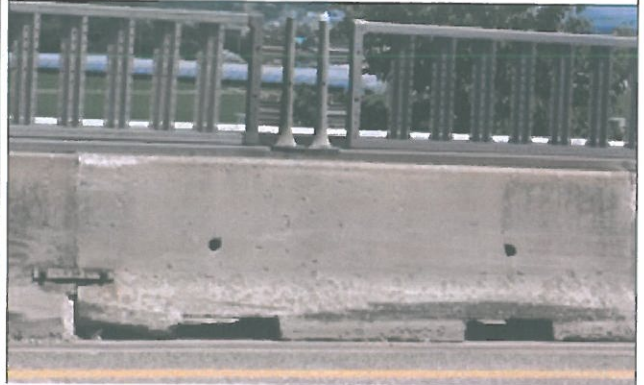
콘크리트 중앙분리대의 파손 상태는 피보험차량의 좌측 휠과 차체와의 접촉으로 부분적으로 균열되고 일부는 콘크리트 조각이 떨어져 나간 상태이며 철재 가드레일의 경우에도 사고당시 충격으로 일부는 떨어졌고 일부는 찌그러진 상태임을 확인하였다.

*콘크리트 중앙분리대 하단, 중단부 파손(2)

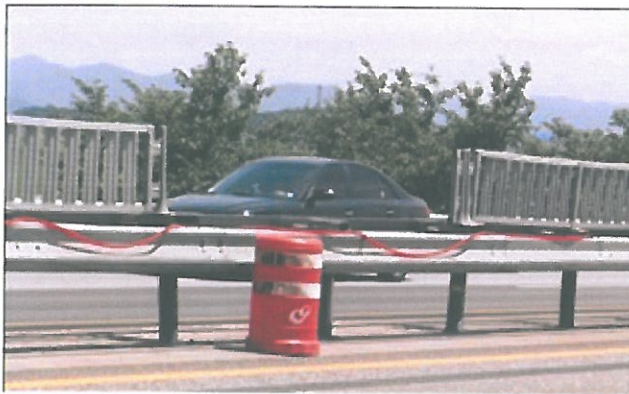
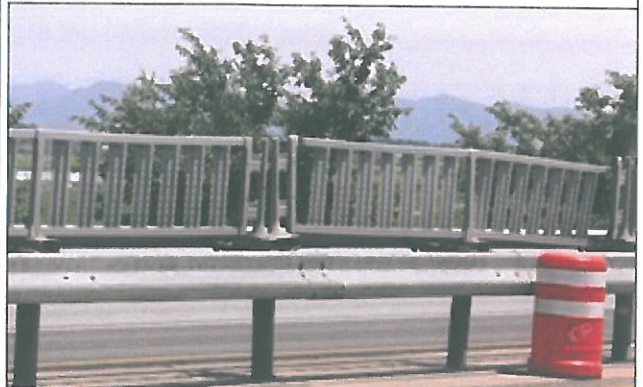
*철재(가드레일) 중앙분리대 파손(1)

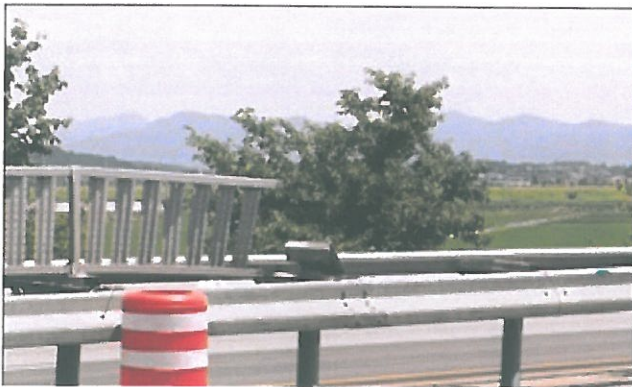
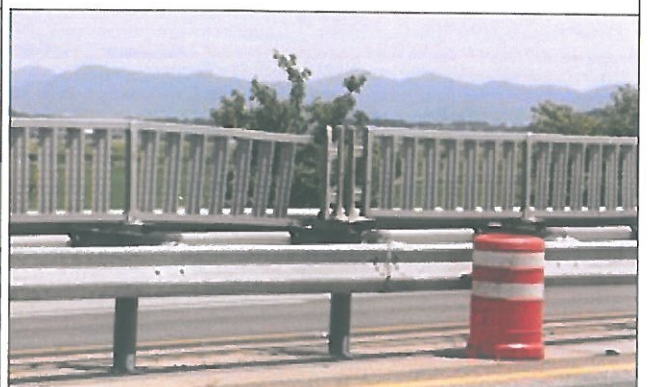
*철재(가드레일) 중앙분리대 파손(2)

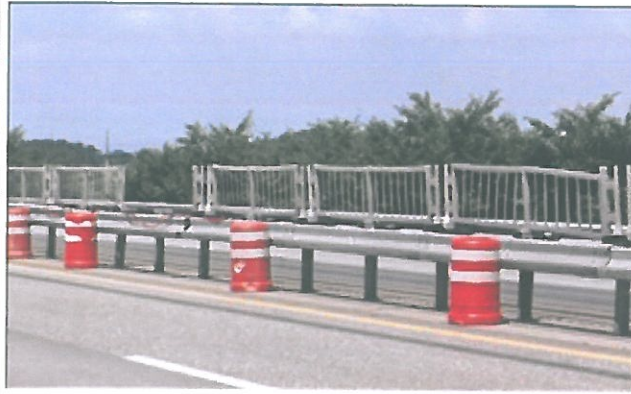
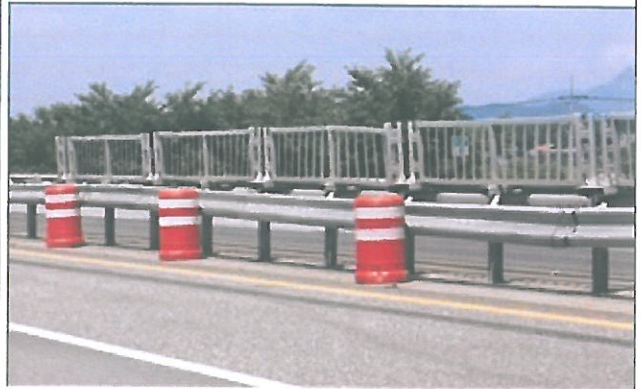
*철재(가드레일) 중앙분리대 파손(3)

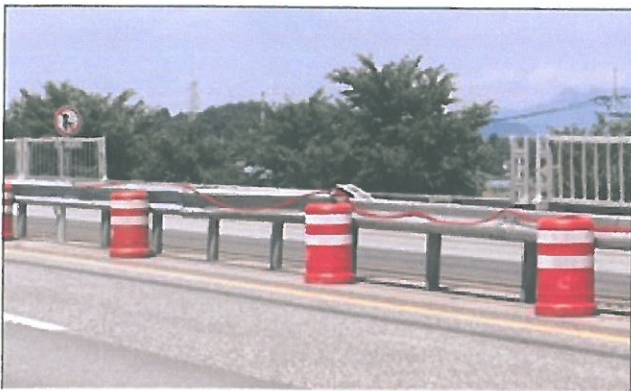
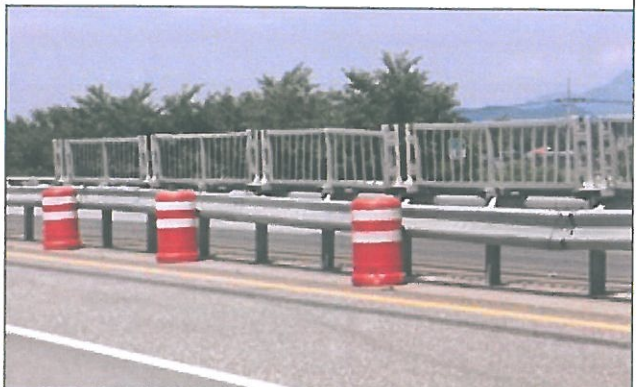
*철재(가드레일) 중앙분리대 파손(4)

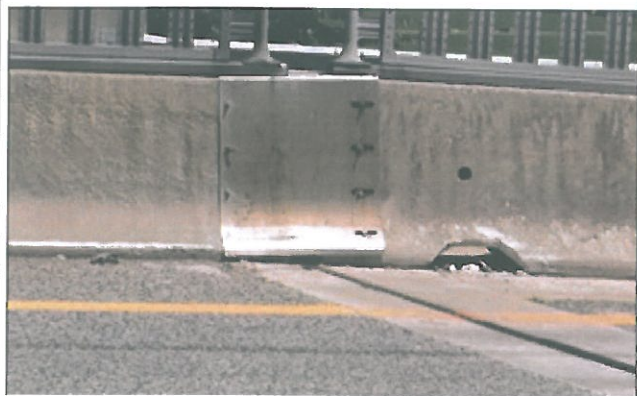
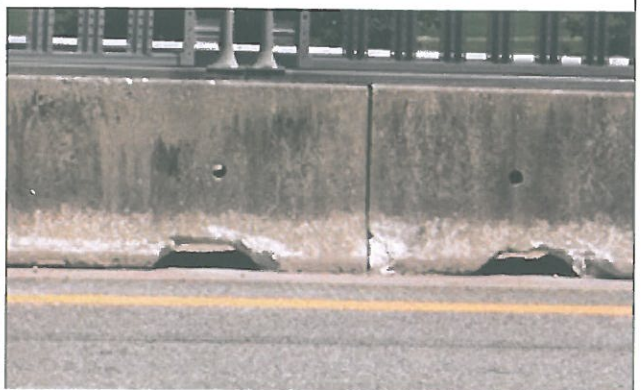
*콘크리트 중앙분리대 하단, 중단부 파손
