NH 농업 손해보험 귀중

AJTech No. 3097

PTO 파단품에 대한 파단면 분석 결과 보고서

2019. 07. 05

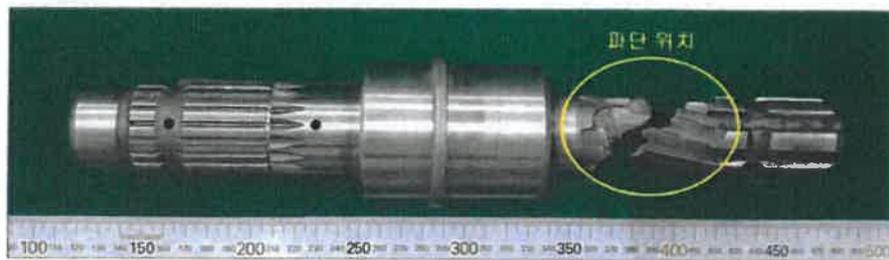
Fig. 1 인수원 PTO 파단품의 전체 형상

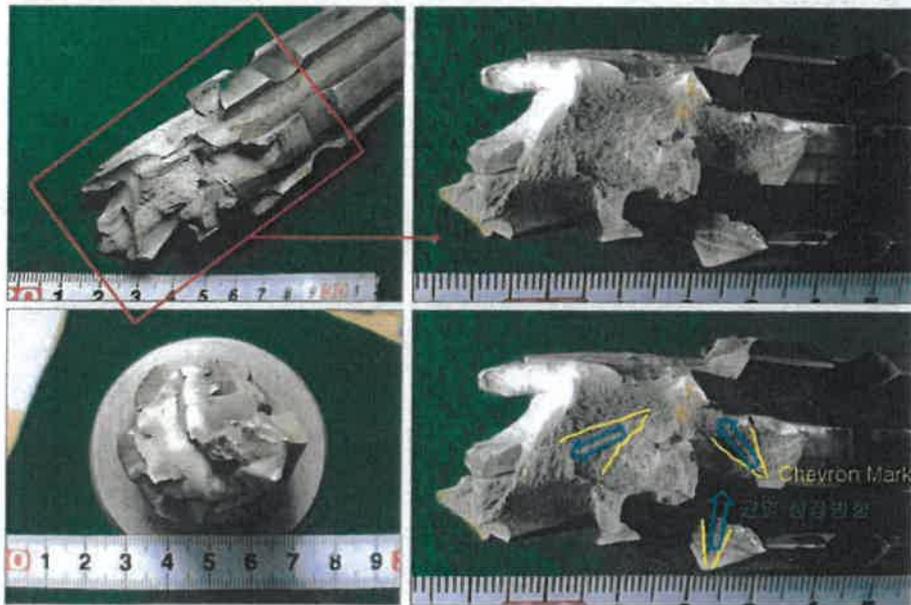
- PTO 파단품에 대한 육안관찰 결과 금속파괴시 나타나는 Chevron Mark가 관찰되었으며 Chevron Mark로 알 수 있는 권철의 성장방향은 외표면에서부터 심부속으로 금속파괴된 것을 알 수 있다.
- 파단면에 대한 전자현미경(SEM) 분석 결과 대부분의 파단면에서 금속의 연성파단면인 Dimple 파단면이 관찰되었으며 표면층 일부에서는 Dimple 파단면과 결정입계파단면이 동시에 관찰되었는데 이것은 표면경화 열처리를 실시한 제품이기 때문인 것으로 판단된다.
- 파단면에서 취성파단면인 피로파괴의 흔적이나 벽개파괴의 흔적은 전혀 관찰되지 않았다.

Fig. 2 PTO 파단면에 대한 확대 사진

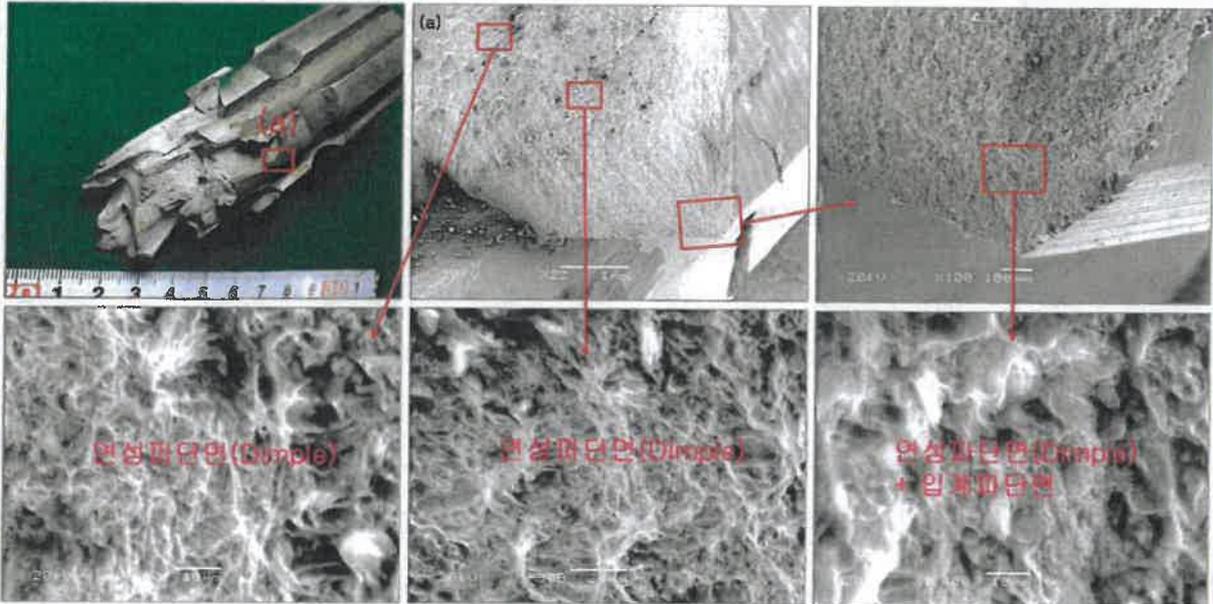
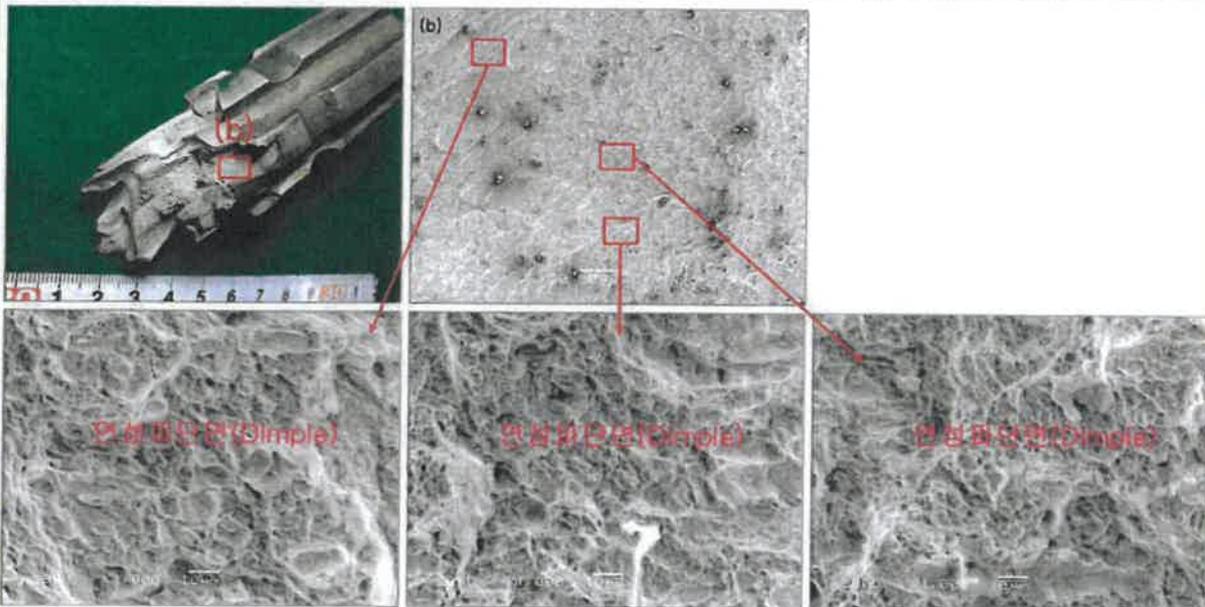
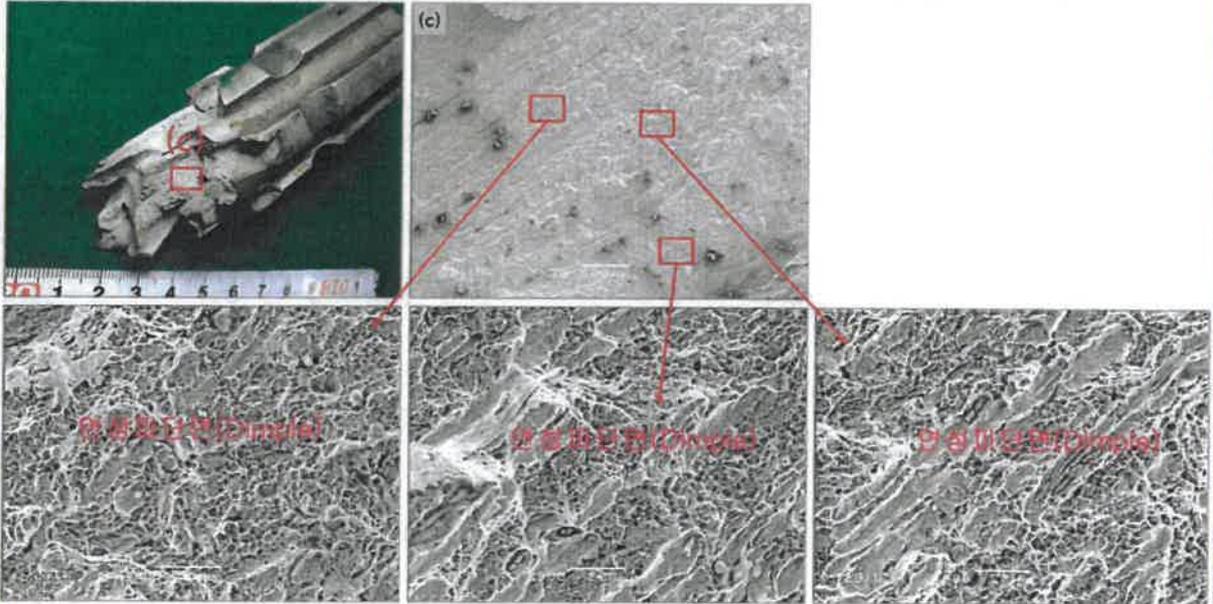
결론적으로 PTO 파단품은 재료가 가지는 강도 이상의 과하중에 의해 급속하게 연성파단된 것으로 판단된다.

Fig. 3 PTO 파단면에 대한 SEM(전자현미경) 분석 결과 사진
