I PTO와 로터베이터 구조

농기계 PTO, 로터베이터 손해평가 매뉴얼

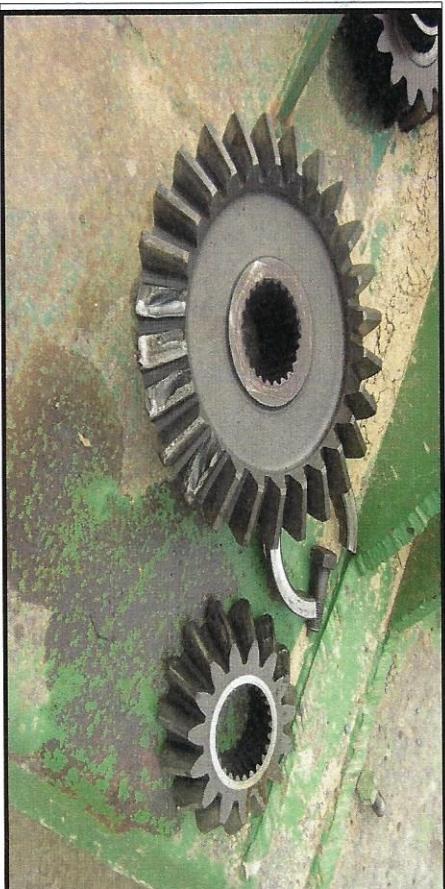
베어링 기어 일부 파손된 것으로 외부 충격에 의한 사고임
위 사진과 같이 기어가 전체적으로 파손되는 경우이다

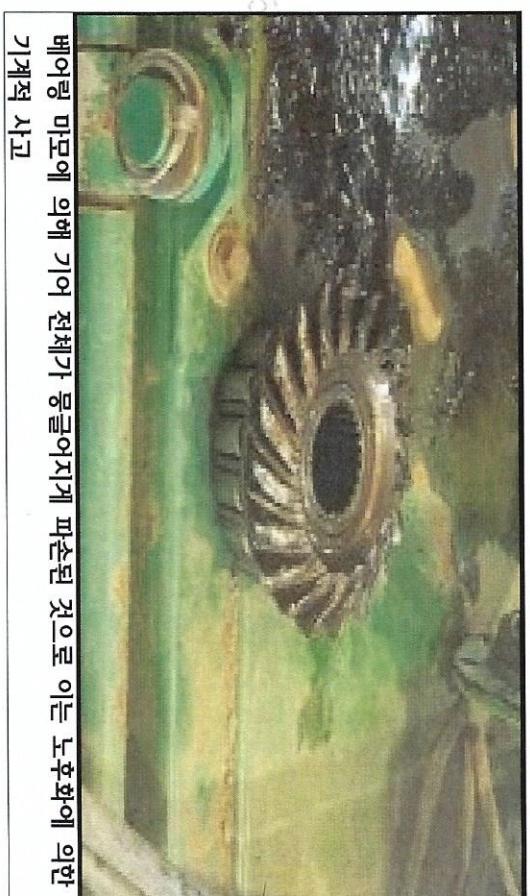
베어링 마모에 의해 기어 전체가 뭉끌어지게 파손된 것으로 이는 노후화에 의한
기계적 사고

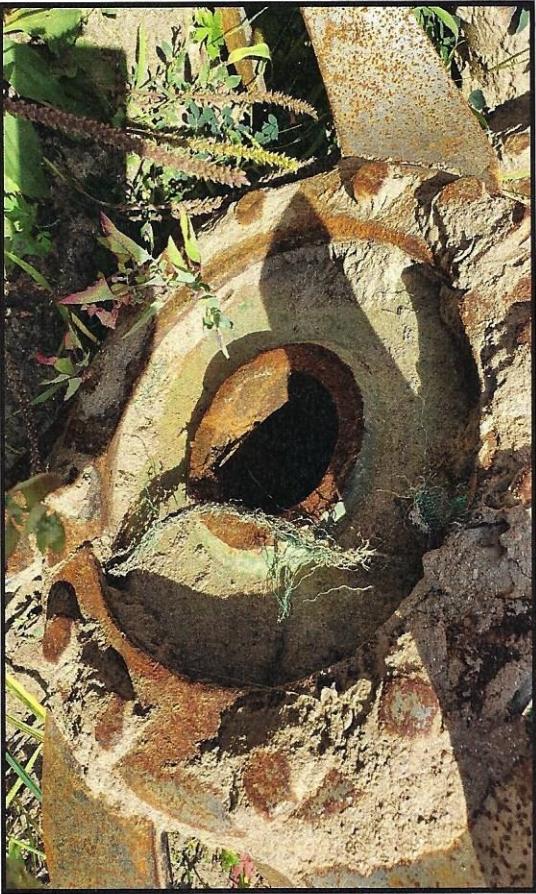
로터리 칼날축 절단된 것으로 이것은 사고에 의한 것임

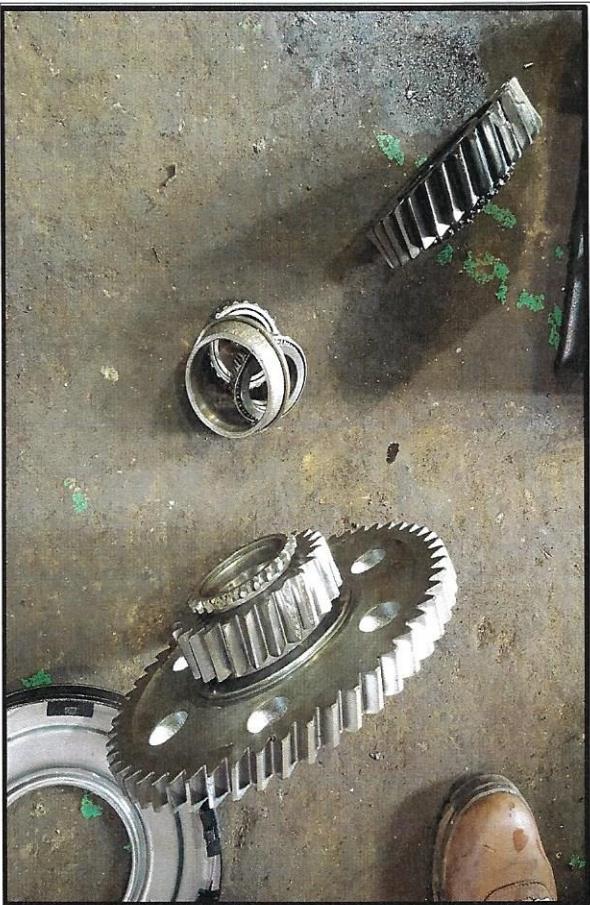
유격이 생겨 내부 기어 베어링 마모 파손 기계적 사고

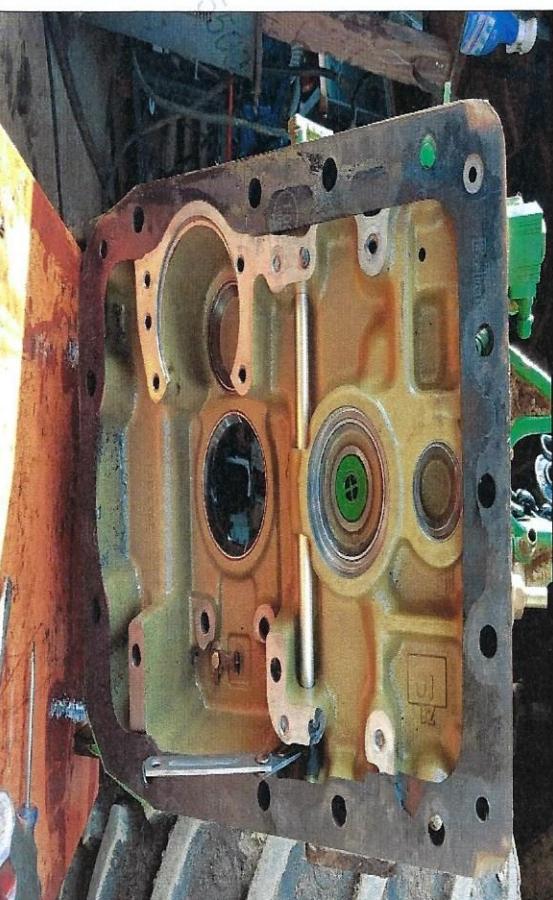
조인트 연결부 고착으로 유격이 없어서 기어가 밀리면서 단면이 깨이는 현상 (가운데 부분)

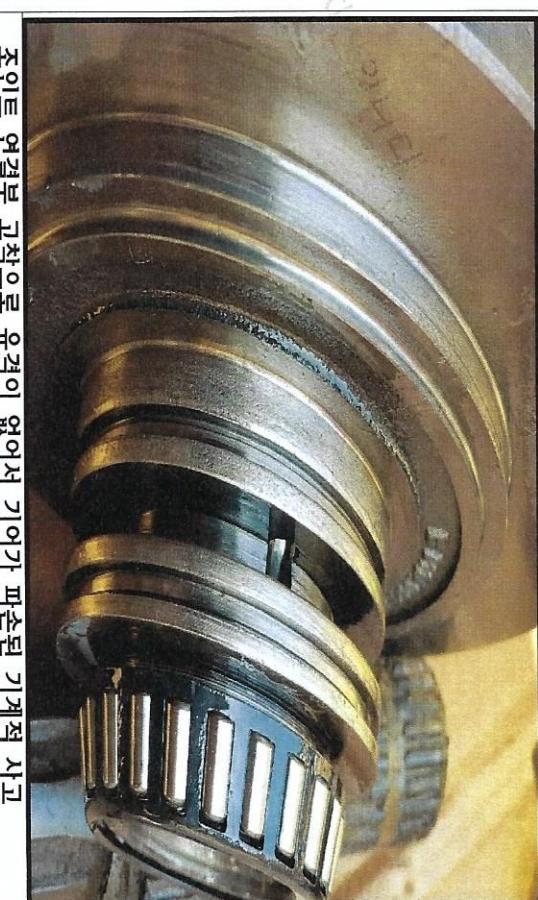
조인트 연결부 고착으로 유격이 없어서 기어가 밀리면서 단면이 깨이는 현상

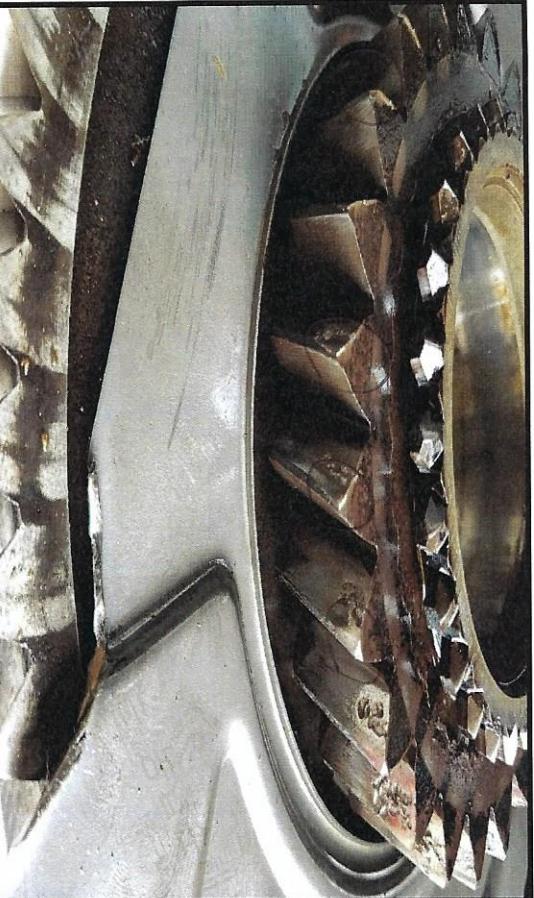
축베어링 마모에 의한 기어 골부분만 파손 위 사진과 같이 파손됨

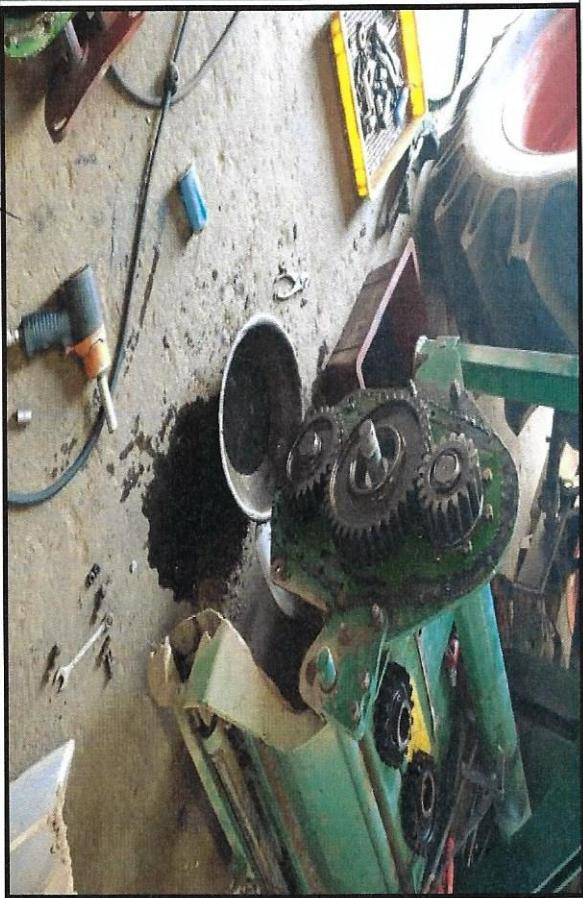
로터베이터 오일실 파손으로 물 유입현상 (오일이 우유색깔처럼 하얘진다)

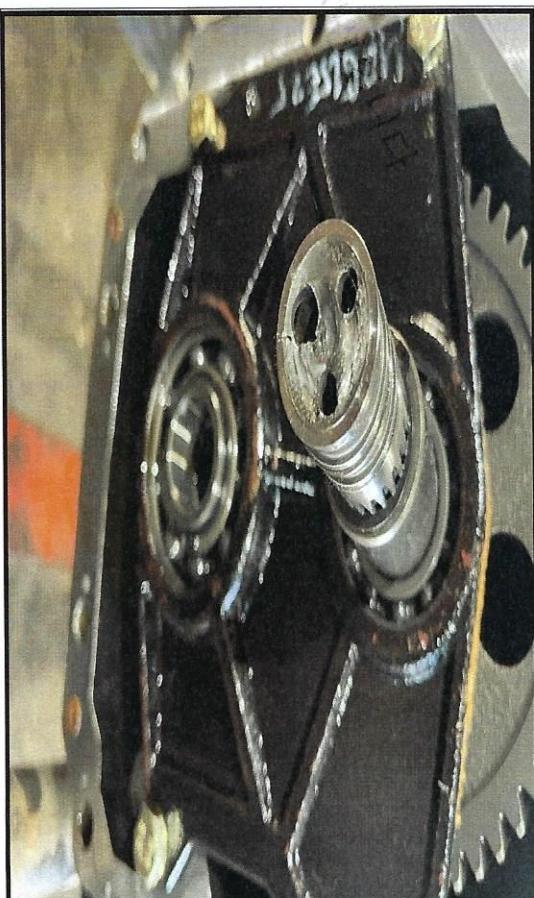
사고에 의한 축이 한번에 절단되어 파손된 사진

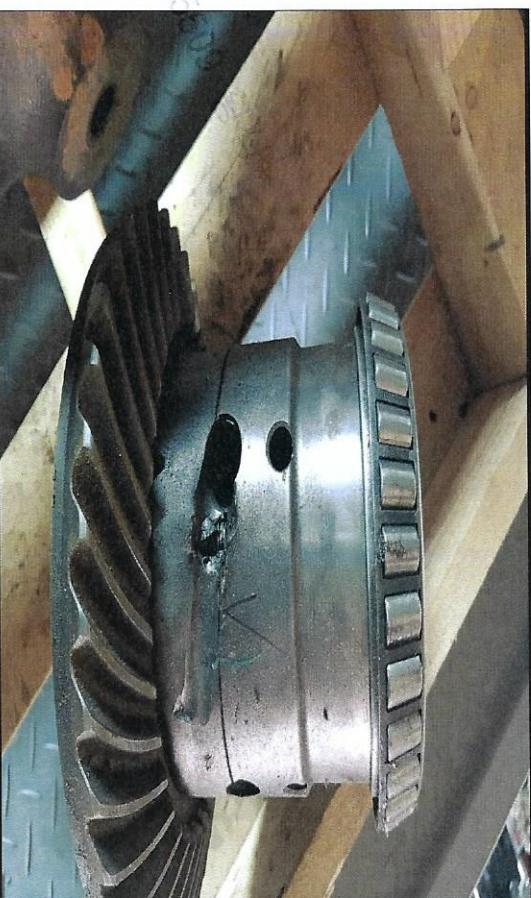
차동고정장치로 양쪽 바퀴가 똑같이 돌아야 하는데 한쪽에 무게가 실다 보니
핸들을 돌렸을 때 과부하에 의해 파손됨

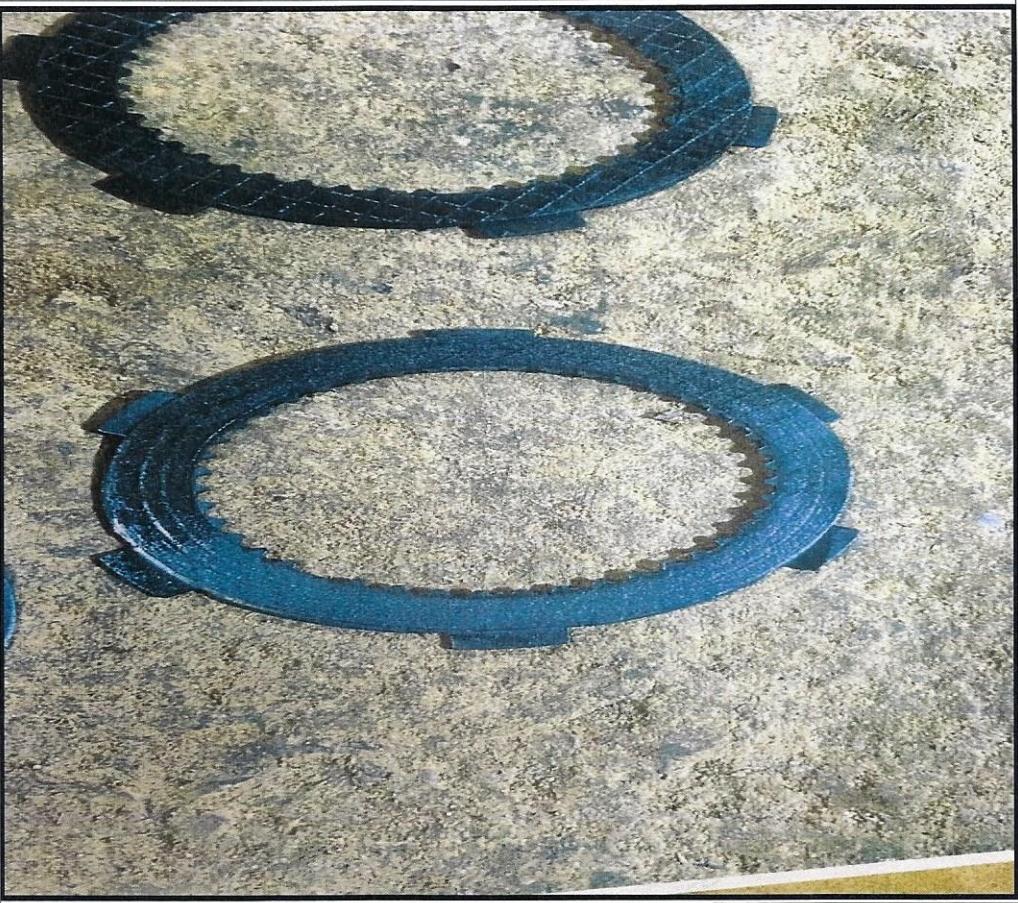
PTO 뒷선 디스크팩 교환한 사고로 면이 끊어 있고 점검색으로 변한
열을 빙어 마모에 의해 파손
사고일경우에는 깨지는 경우가 많다.

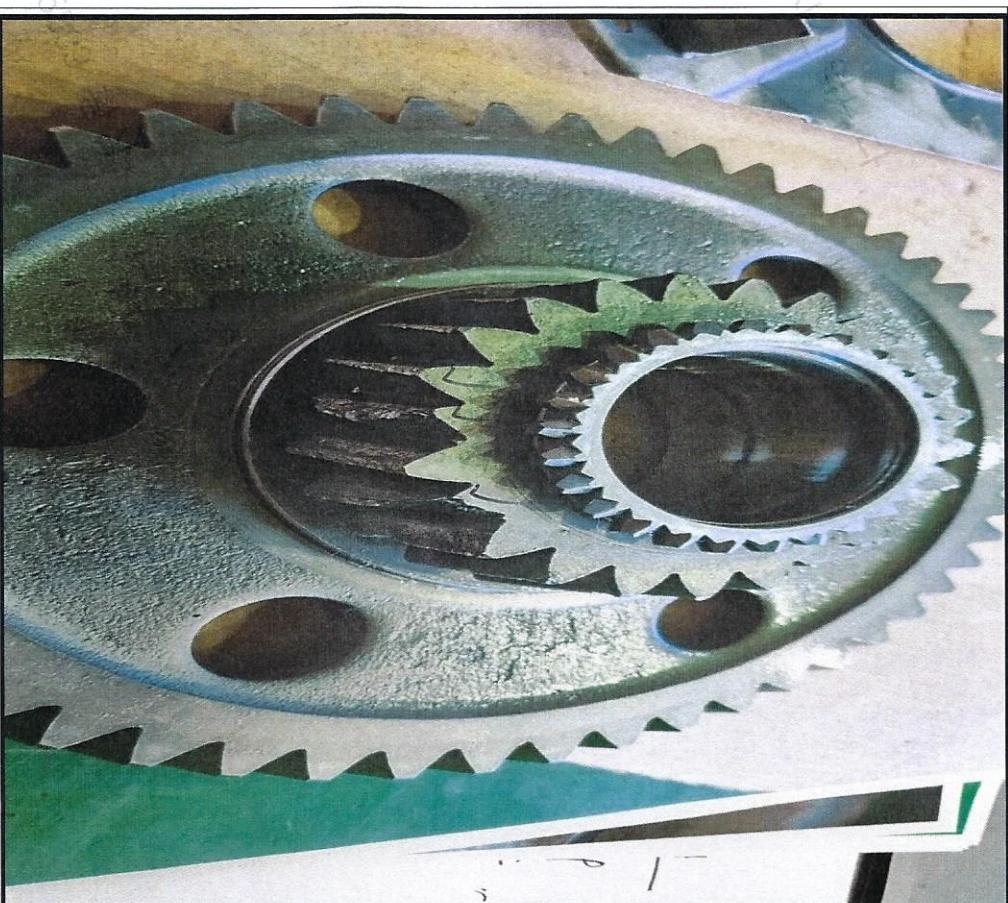
PTO 기어로 뒤쪽에 히우징에 들어가는 부품으로 위 사진 보면 기어가
뭉그려져 있음. 베어링이나 오일을 교환하지 않아 베어링이 풀려서
생긴사고이다.

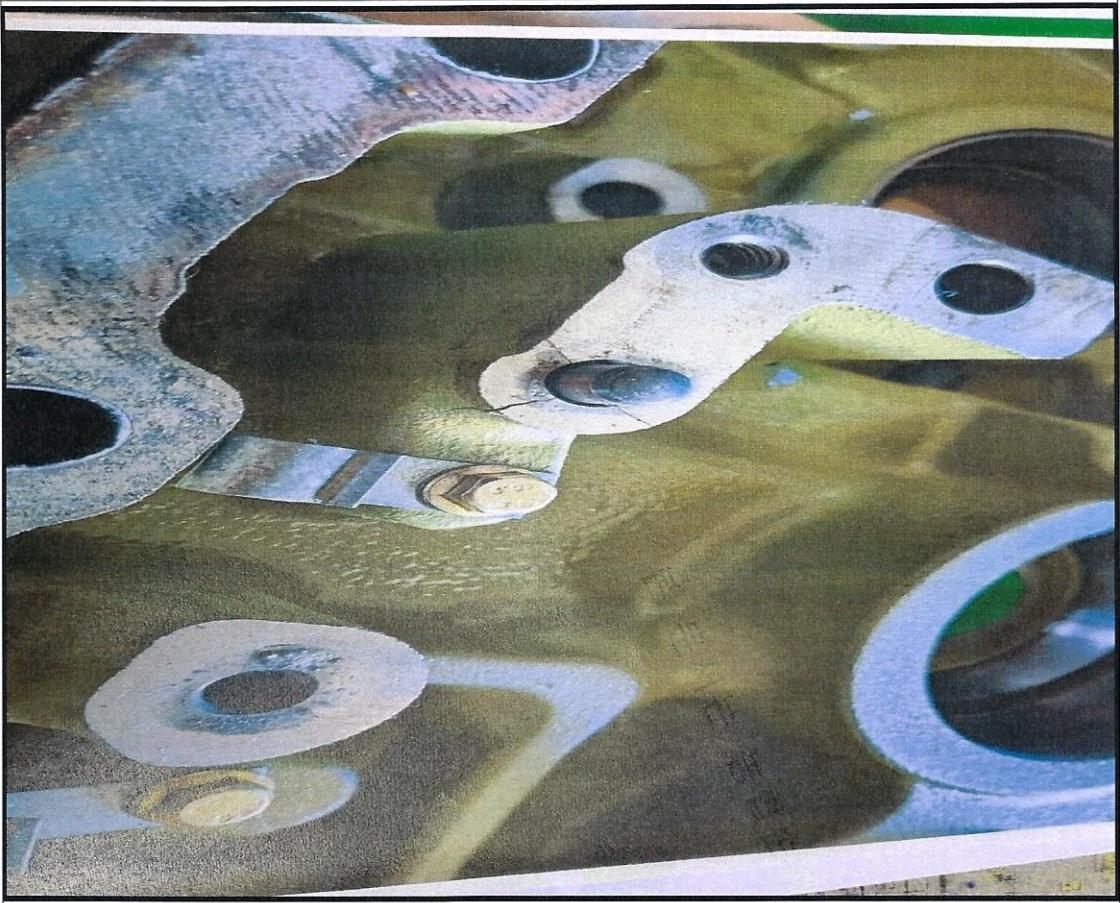
케이스가 깨진 것은 유격이 많으니까 측을 잡아주지 못해 조인트가
뒤로 밀려 발생된 사고임

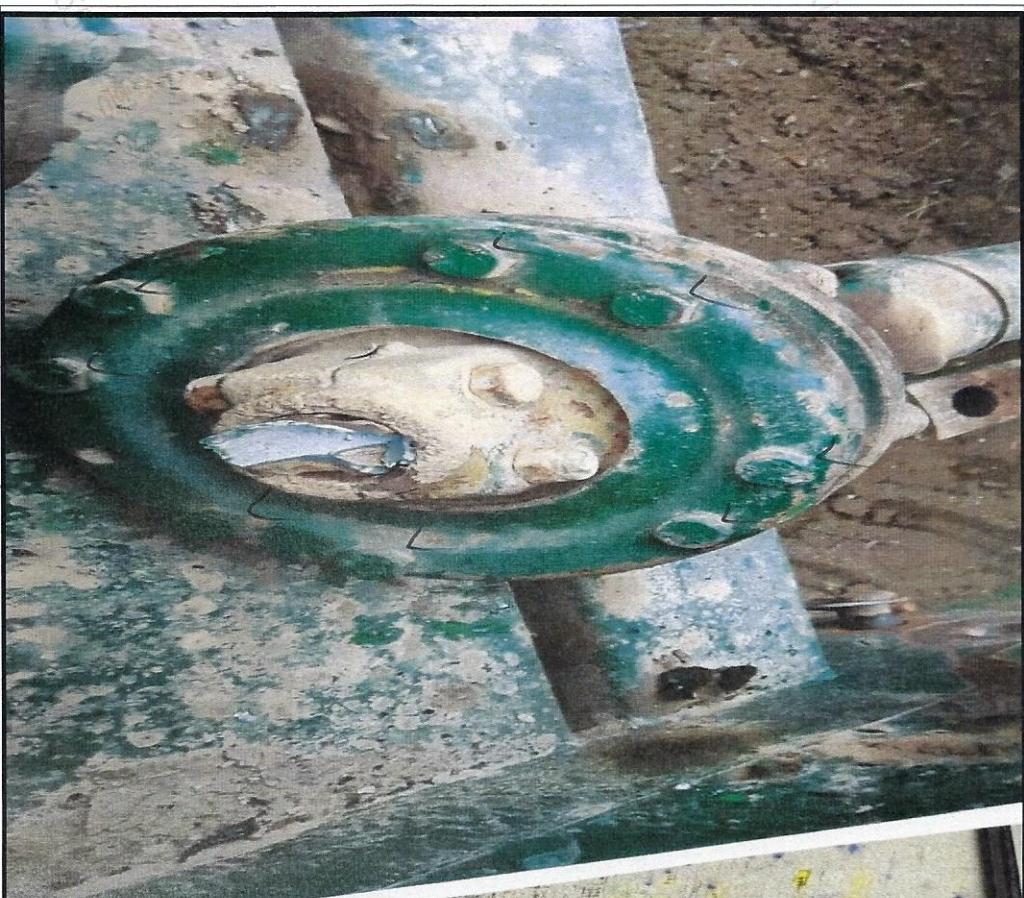
안전장치 해제를 하지 않아 발생한 사고이다. 위 풍치를 보면
볼트가 8개가 있는데 점점 죄어으면 사고이나 위 부품은 안전장치를 해제
하지 않아 발생한 사고로 추정됨
또한 폐수단면의 축 반은 허옇고 반은 녹슬은 모습을 볼 수 있음

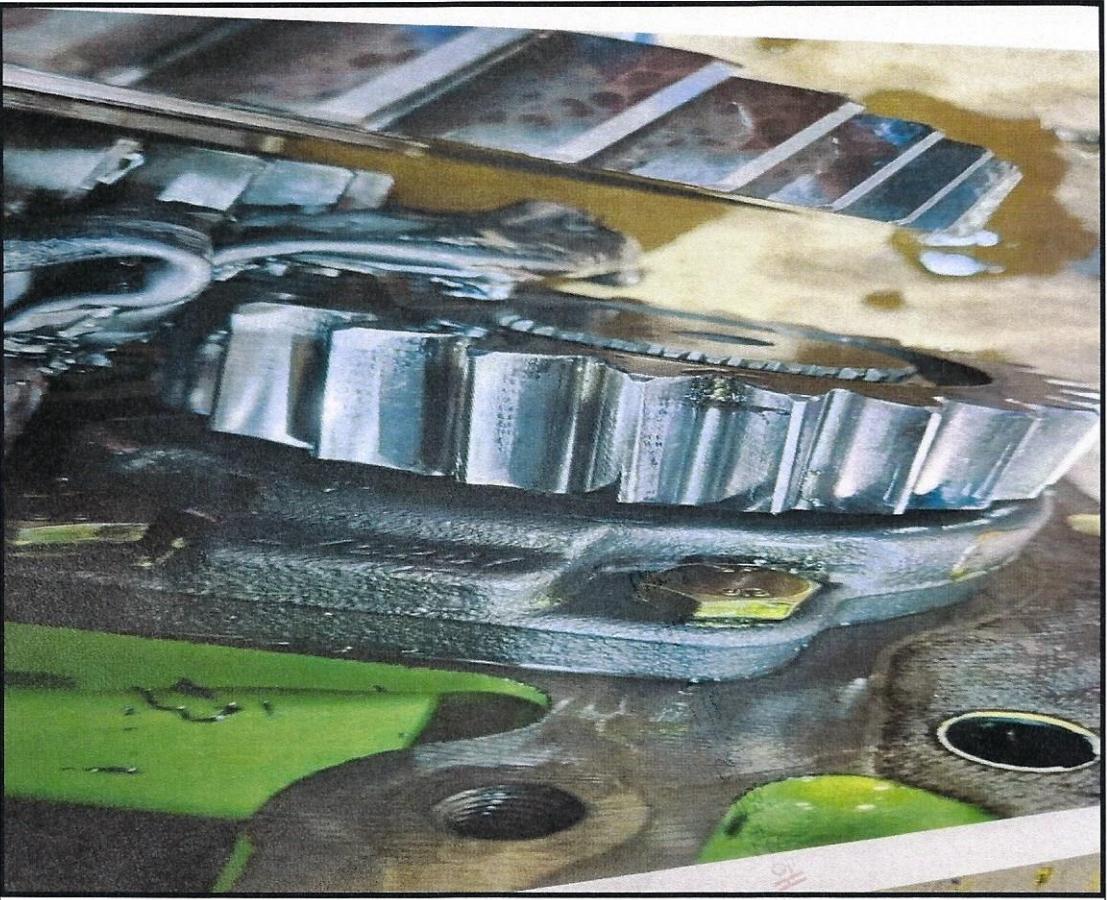
베어링과 전체가 물려서 파손되어야 하는데 일부 끝부분이 파손되는 것은 유격이 생겨 파손된 것으로 마모에 의한 것임
