제목 : 농기계종합보험 " " 손해사정서(모탈사고 면책)

귀사의 요청에 의거 2014년 12월 25일 경기도 오산시 서량동에서 발생한 피보험자 "김 용 래" (증권번호 : 319-0010-0237-63호) 농기계대물배상책임 사고에 대한 사고조사를 실시하고 그 결과를 다음과 같이 보고합니다. [접수번호 : 201412-0018047]

1. 총괄표

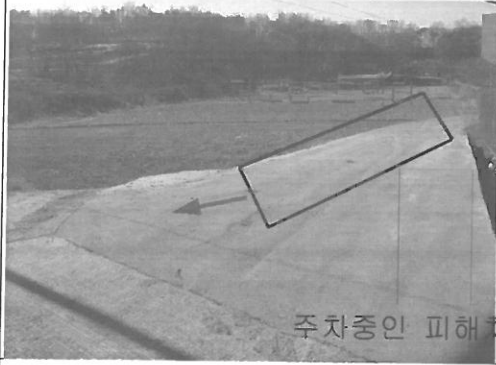
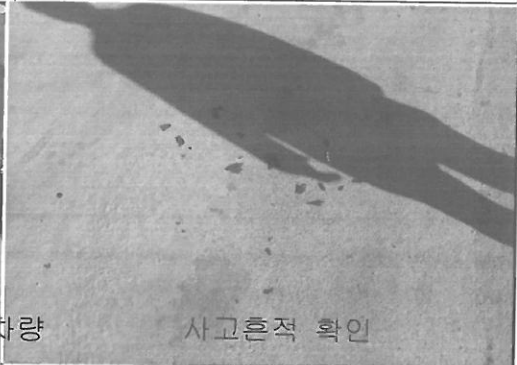
| 마. 사고 원인 | <div style="display: flex; justify-content: space-around;"> </div> <p>- 피해차량 파손부위 와 피해자, 피보험자의 진술을 토대로 확인해 본 바, 피보험자 ' ' 가 상기 장소에서 벗집단 작업을 위하여 이동 하면서 우측으로 핸들을 꺾으면서 피보험 트랙터 좌측뒷바퀴부분으로 주차 중인 피해차량 우측 후미를 충돌한 사고 라고 진술함. (트랙터의 회전반경으로 좌측에 주차중인 차량을 충돌 할 수 없음.)</p> |

- 1) 피보험자 면담하여 사고내용 확인결과 피보험자가 주장하는 피보험트랙터의 충돌 부위와 피해차량 파손상태가 맞지 않음.(트랙터 뒷바퀴 부분이라 주장함.)
- 2) 트랙터가 우회전 하면서 좌측에 주차중인 차량을 충돌하였다고 하였으나, 우회전 시 트랙터 좌측뒷바퀴가 회전반경 내에 있어 좌측에 있던 차량을 충돌할 수 없음.
- 3) 피해차량 수리공장 방문하여 조사한 바 피해차량이 최초에 한화손해보험 자동차보험 대물사고로 접수되어 있는 사실을 확인함.
- 4) 농협손해보험 SIU 팀과 공조하여 조사한 바 피보험자는 보험이 가입되어 있지 않은 부속작업기로 피해차량을 충돌한 사고를 보험처리가 되지 않는다는 사실을 인지 하고 피보험트랙터로 사고가 발생한 것으로 허위로 사고접수하여 보험금을 청구하려고 한 것으로 밝혀졌으며, 피보험자에게 보험금청구취소 확인서 징구하고 본 건 면책 종결 함.

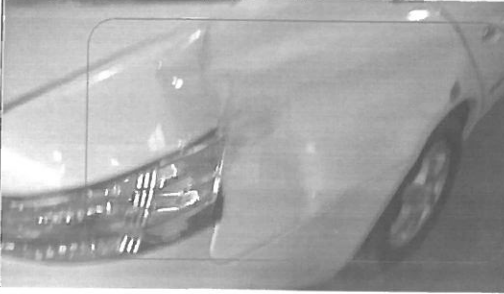
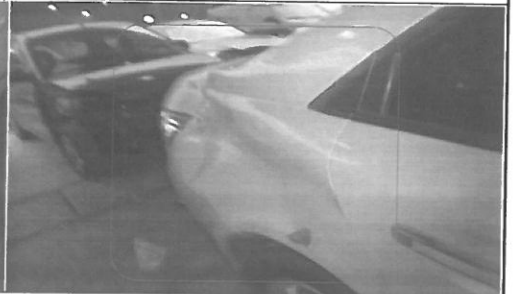
| 바. 손상진단 | <div style="display: flex; justify-content: space-around;"> </div> <p>- 피해차량 사고 당시 사진 입수하여 확인해 본 바, 리어 범퍼, 리어휀다, 리어 콤비네이션 램프(우)가 파손 되었음. (피보험트랙터 뒷바퀴가 충돌한 것으로 파손상태가 맞지 않음.)</p> |

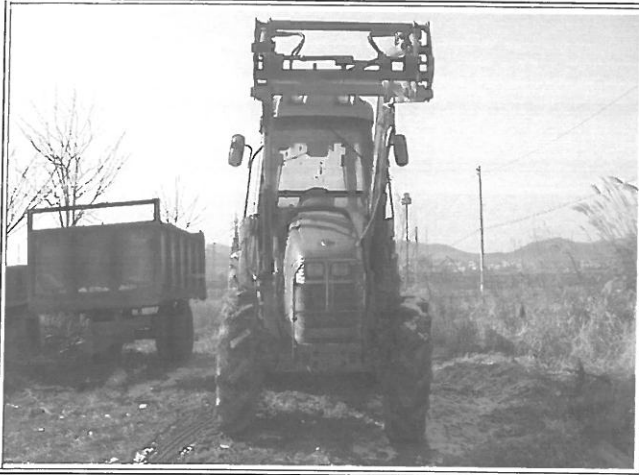
담보 트랙터 확인

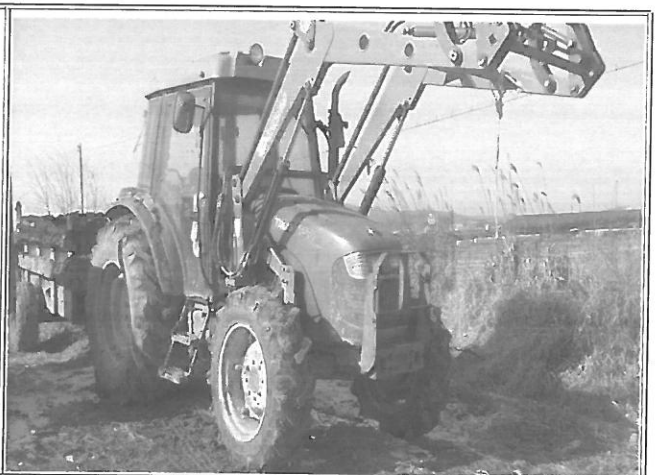
담보 트랙터 확인

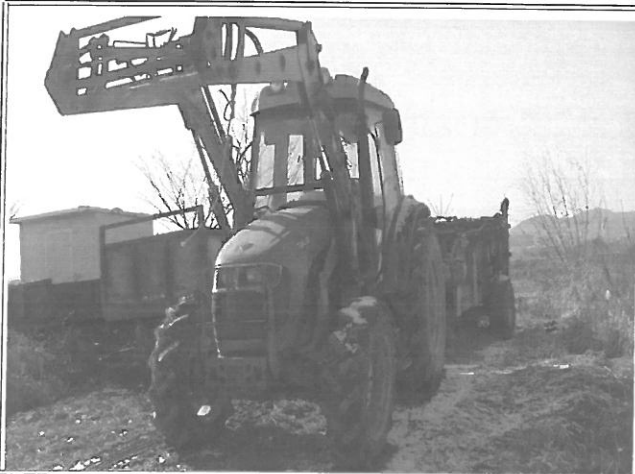
담보 트랙터 확인

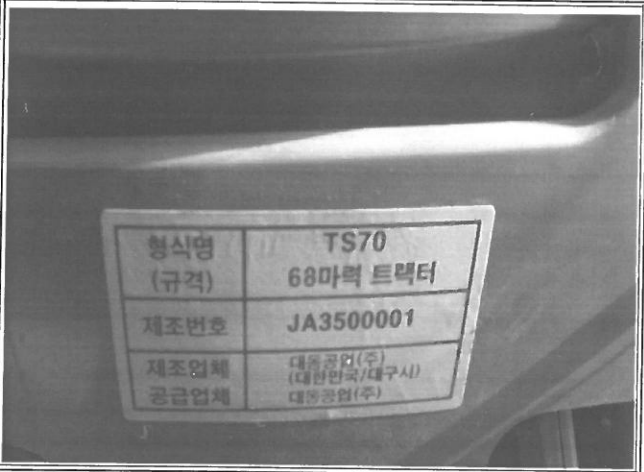
담보 트랙터 기대번호 확인

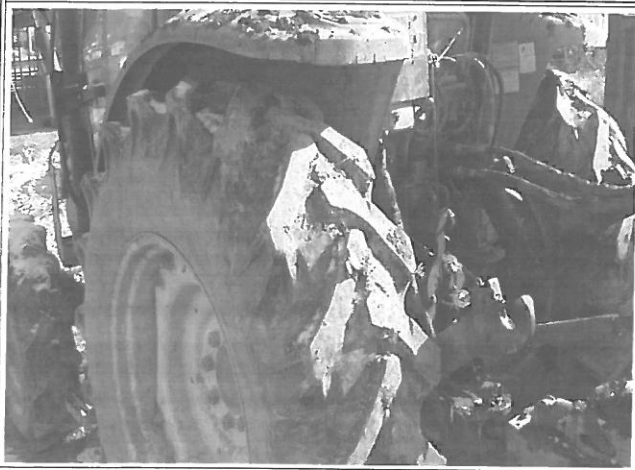
충돌한 좌측 뒷바퀴 확인

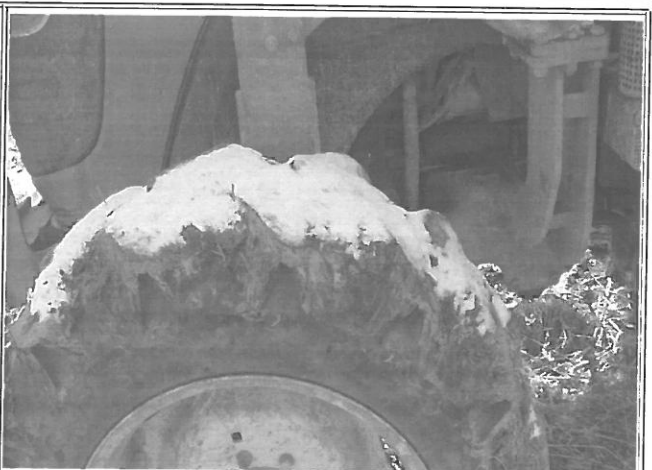
충돌한 좌측 뒷바퀴 확인

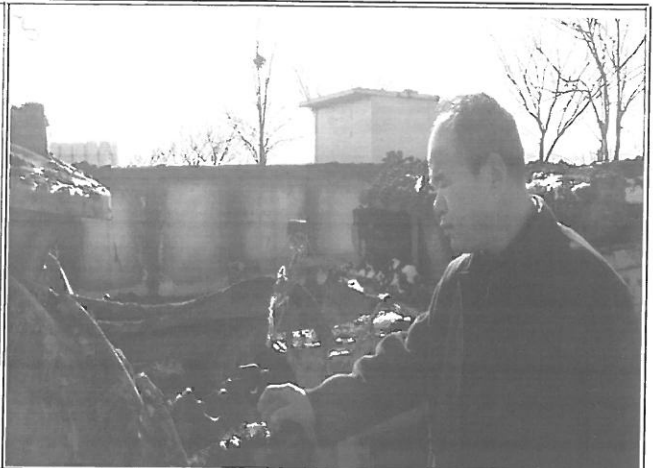
피보험자는 좌측 뒷바퀴 부분으로  
충돌하였다고 주장함

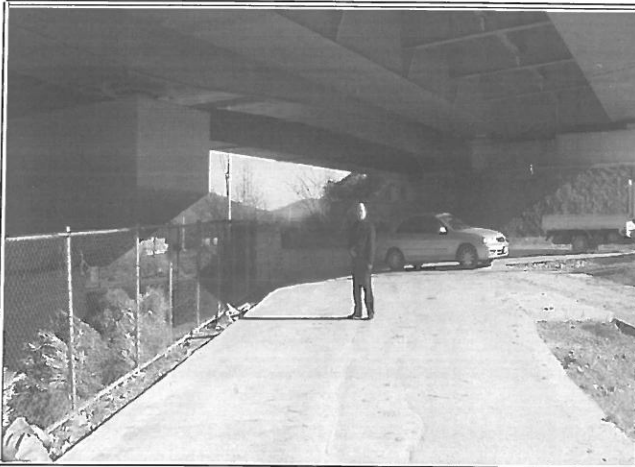
사고현장 확인

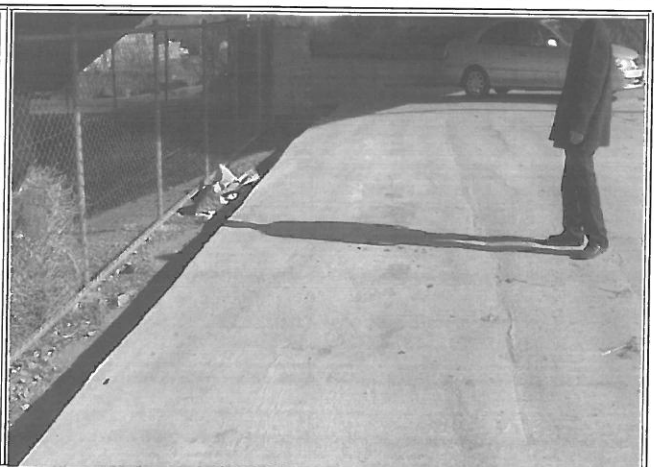
사고지점 확인

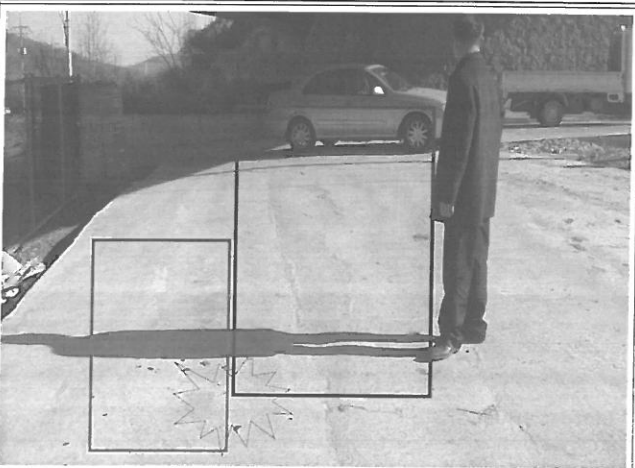
컴비네이션 램프 깨진 조각 확인

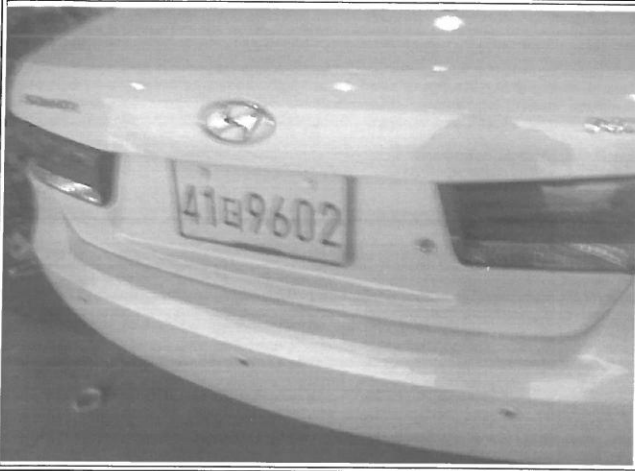
피해차량 No. 확인

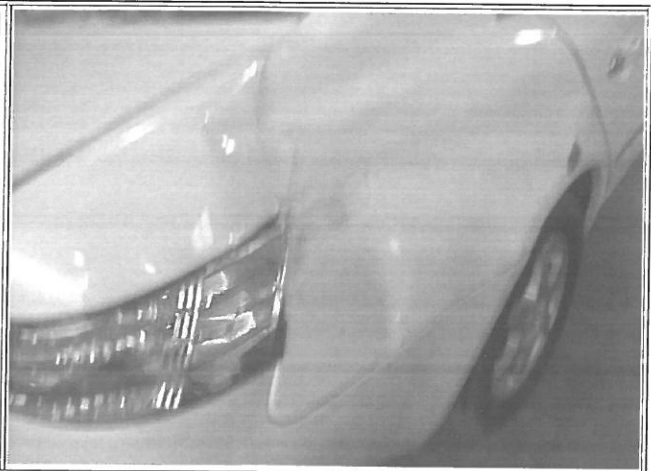
피해차량 파손상태 확인

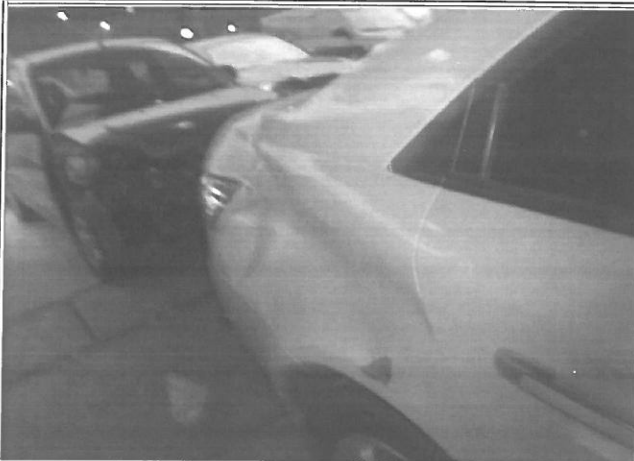
피해차량 파손상태 확인

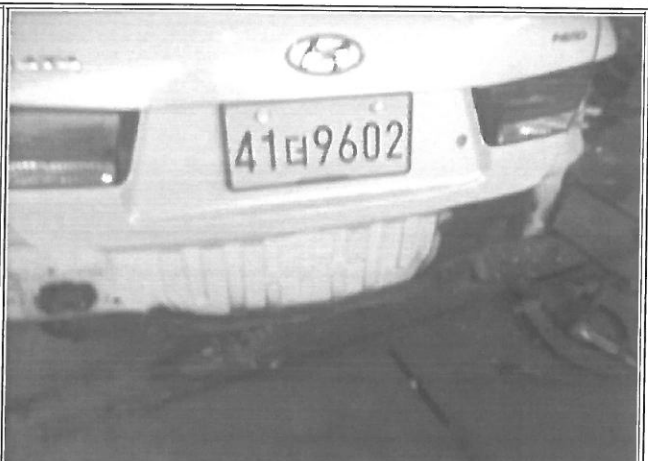
피해차량 수리 확인

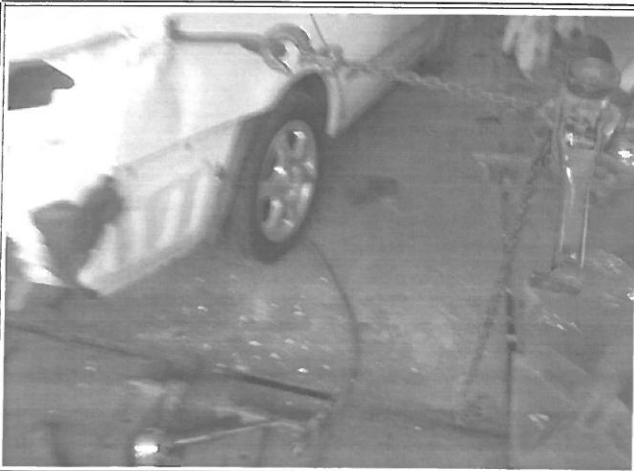
피해차량 수리 확인

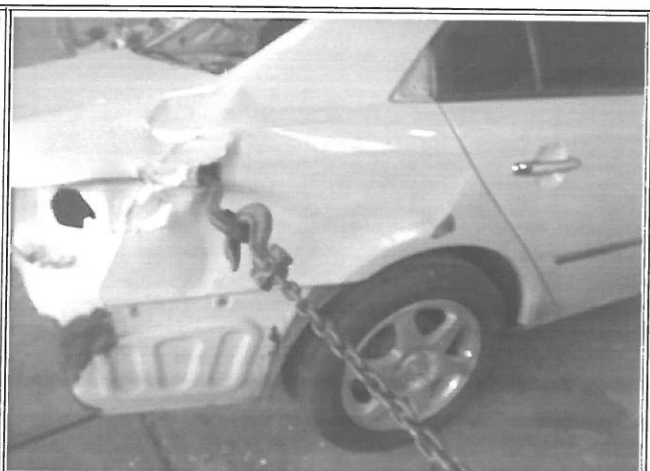
피해차량 수리 확인

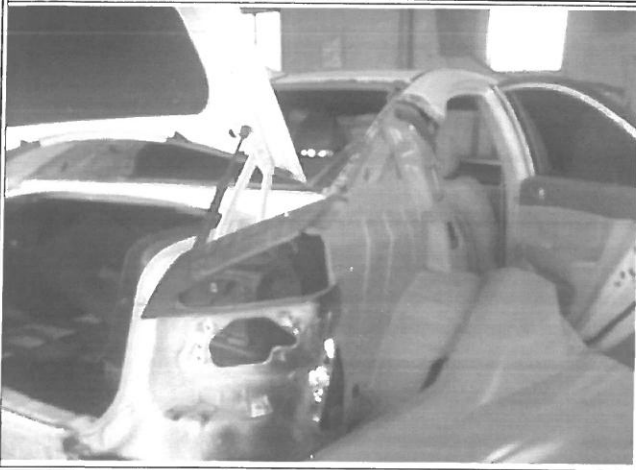
피해차량 수리 확인

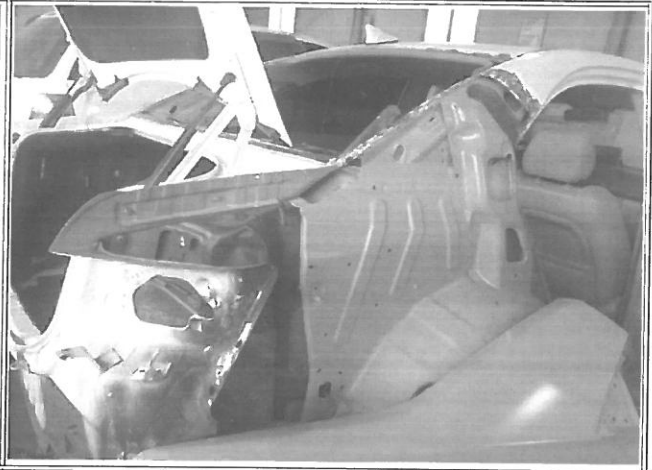
피해차량 수리 확인

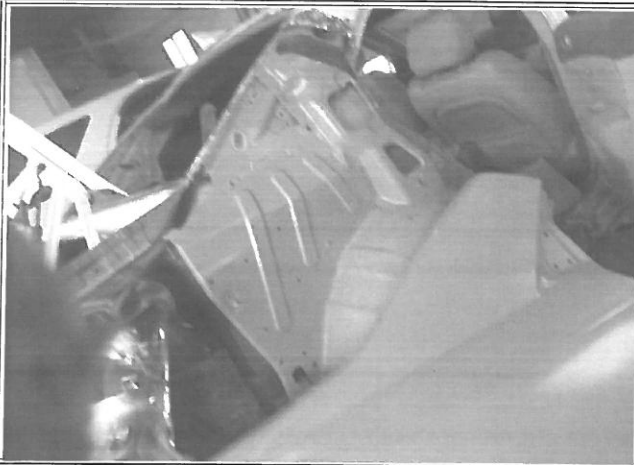
피해차량 수리 확인

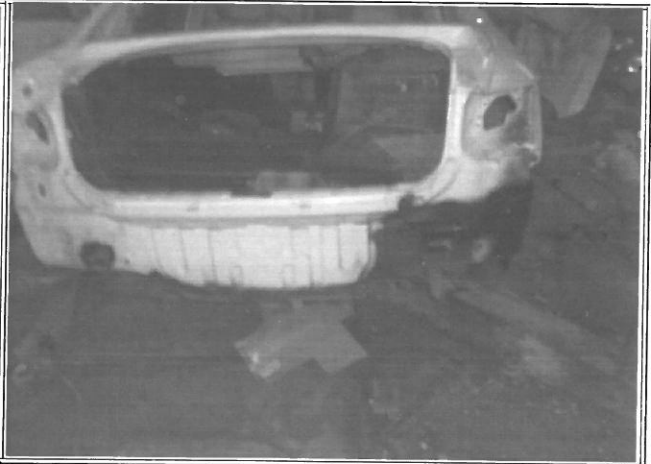
피해차량 수리 확인
