# 리카온 화재해상자동차손해사정(주) RECAON SURVEYORS & CLAIM ADJUSTERS CO., LTD.

Report No. 2019-00532-01

제 목 : 농기계종합보험 “조병익” 종결보고서 (Moral 적발 건: 보험가입전 사고)

귀사의 손해사정업무 위임에 의거 2019년 08월 23일 전라북도 정읍시 입암면 봉양리 산 114에서 발생한 피보험자 “조병익” 의 농기계사고에 대한 사고조사를 실시하고 그 결과를 다음과 같이 제출합니다.

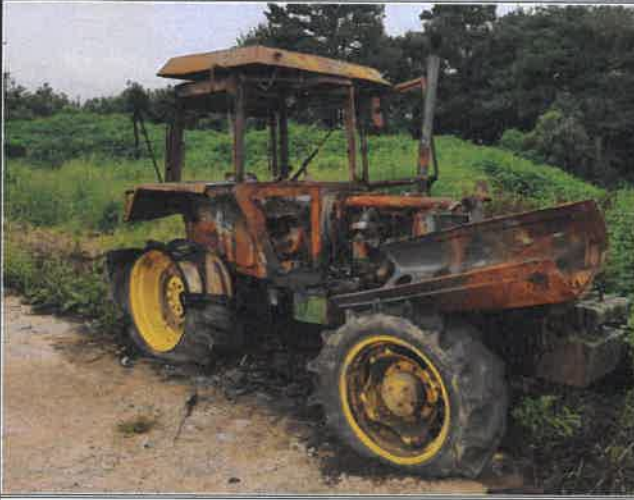
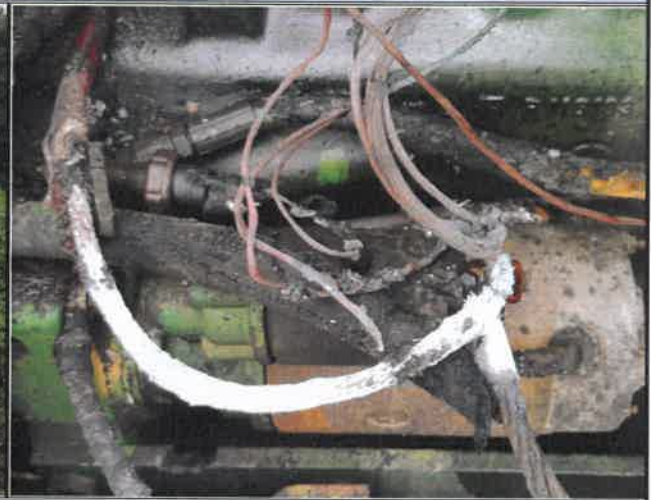
담보물 (외부 충격 사실은 확인되지 않으며, 전기적 합선에 의한 화재로 추정됨)

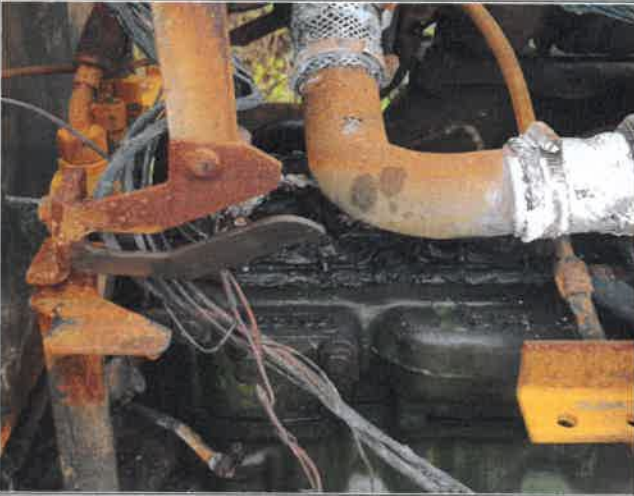
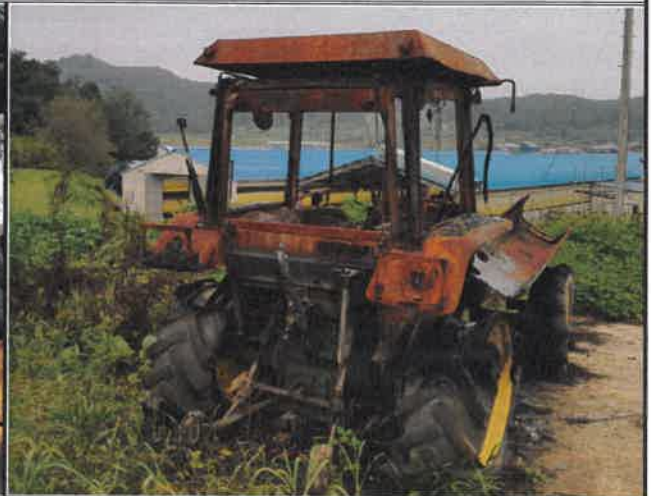
화재 전소

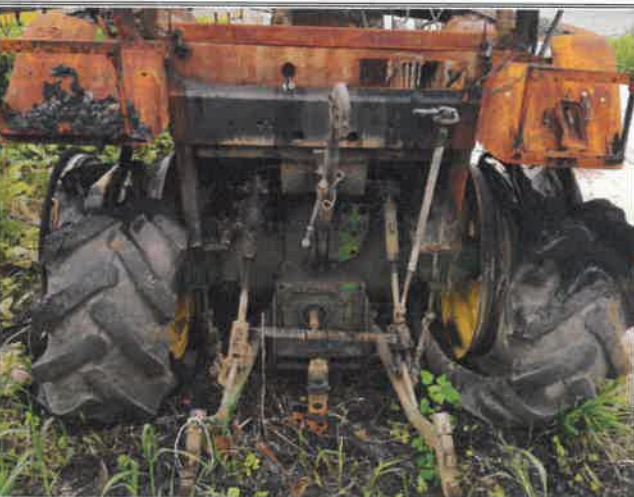
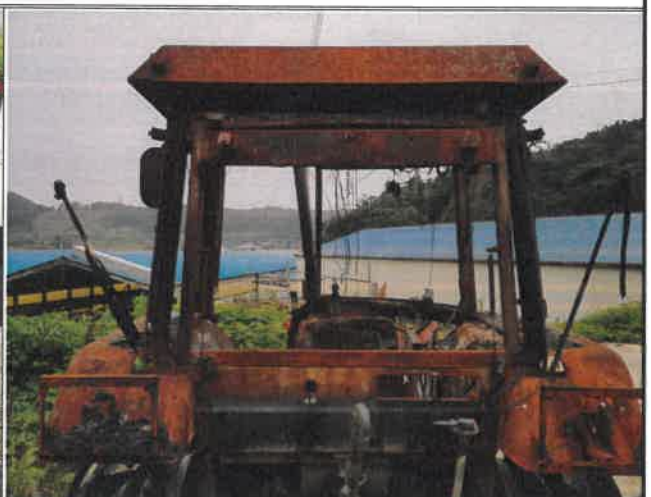
화재 전소

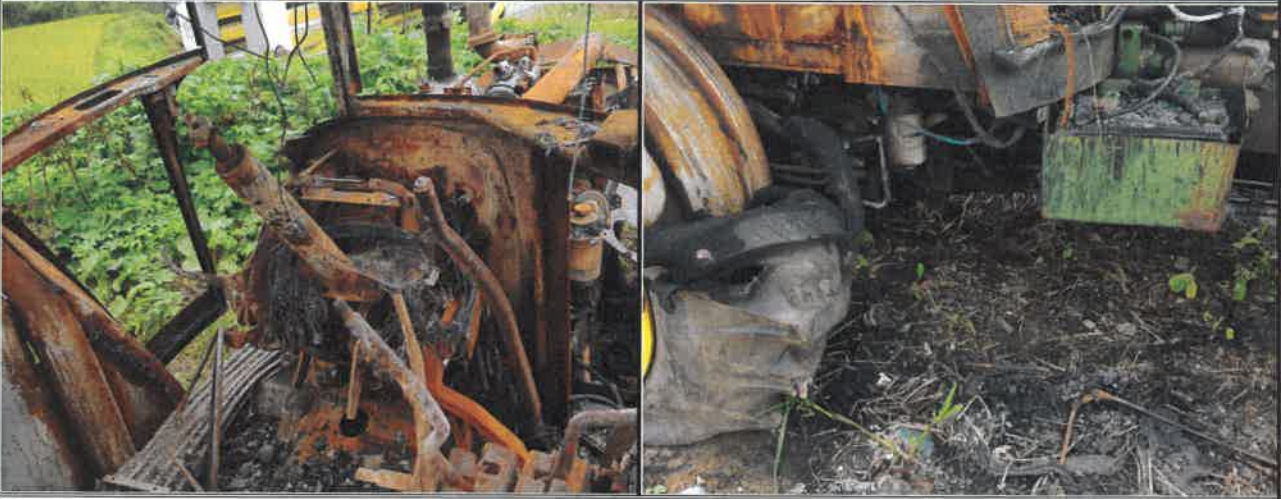
화재 전소

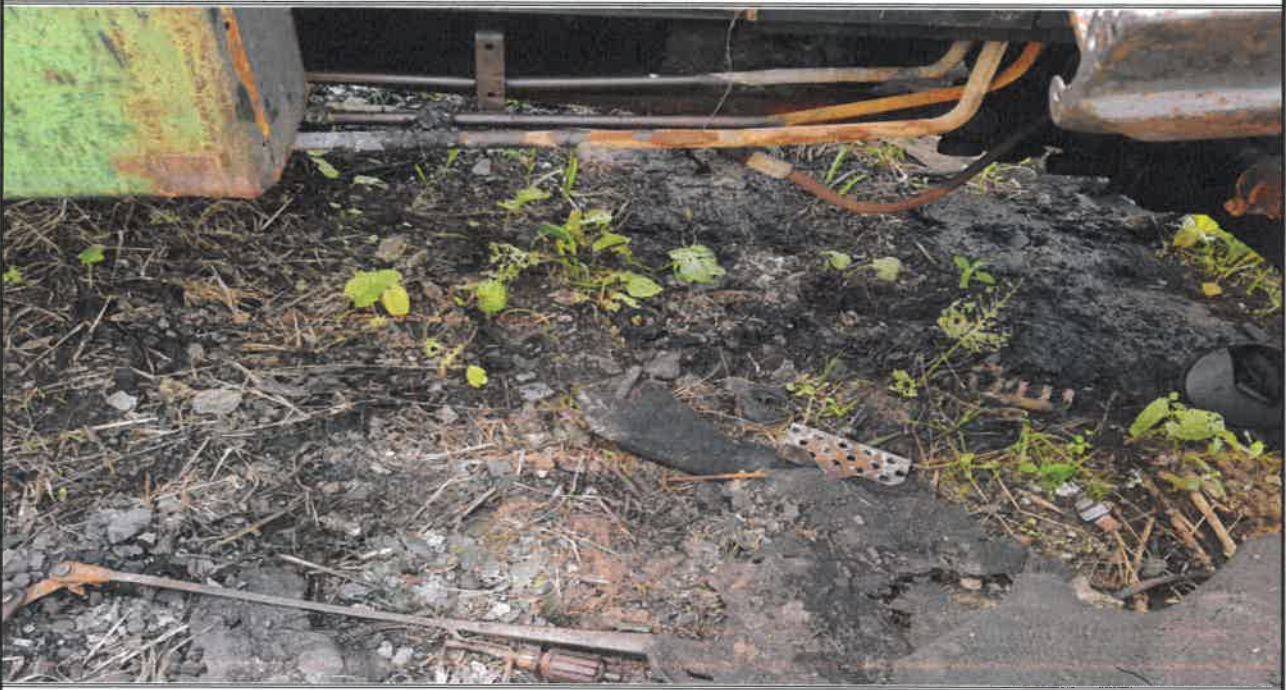
트랙터 하부 잡초 (2019.08.29. 촬영)

사고당시 트랙터가 전소될 정도로 불길은 강했던 것으로 예상되며, 피보험자가 주장하는 사고일(19.08.23)로부터 6일이 경과한 시점에 담보물을 확인 할 수 있었으며, 6일이 경과한 시점에 사고장소에 풀이 자라나는 것은 이해가 되지 않고 담보물에서 탄내 또한 발생하지 않음.
