수 신 : 삼성화재해상보험주식회사
참 조 : 삼성화재 일반보상2파트 (담당 : 이 경 선 책임님)
제 목 : 지방자치단체배상책임보험 “인천광역시청” **중간(민원예상)보고서**
사고번호 : 20210121-52066 (증권번호 : 82190024450000)

귀사의 요청에 의거 2021년 01월 17일, 인천광역시 남동구 장수동 소재 인천대
공원지하차도 송내방면도로에서 발생한 **대인·대물배상책임사고(피해자 : 박 재 환, 피해물 :
마세라티 기블리)**에 대한 사고조사를 실시하고 손해사정**(중간)**보고서를 다음과 같이 제출합니
다.

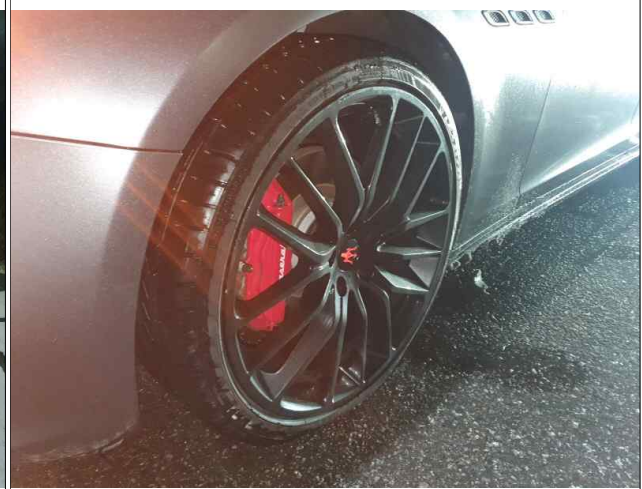
휠의 손상부위 및 사고장소, 블랙박스를 확인한 바 동 사고로 인하여 손상된 것으로 추정되는 상황임.

피해 차량 충격부위

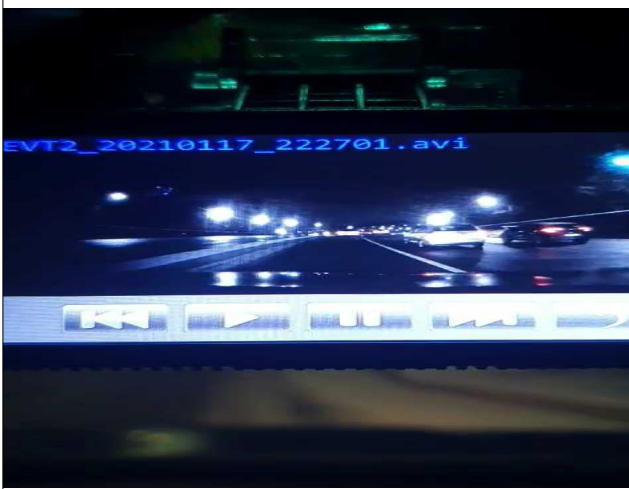
사고당시 블랙박스 영상(충격직전)

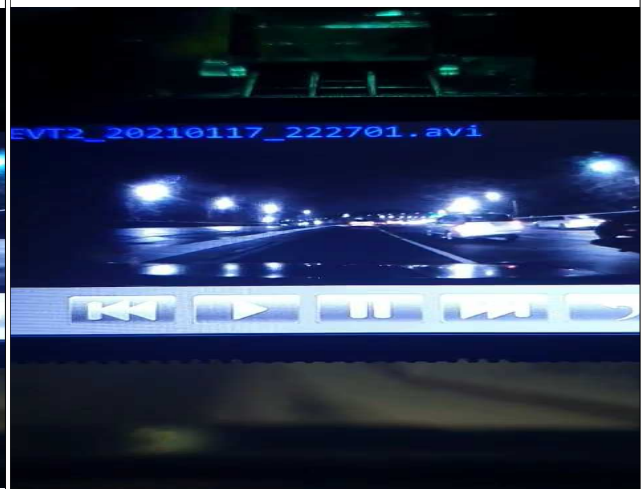
사고당시 블랙박스 영상(충격직후)

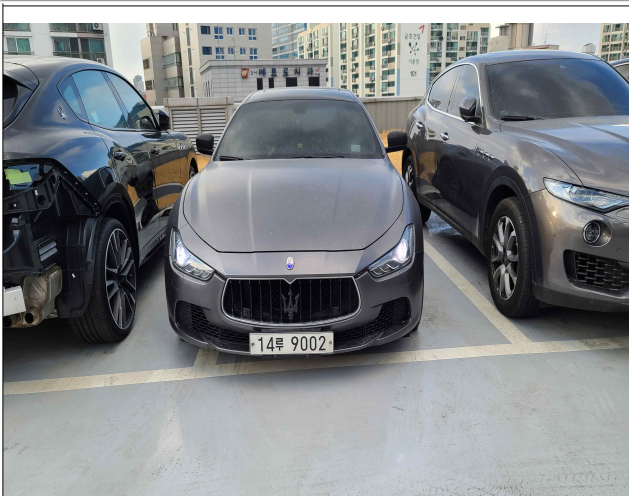
피해차량

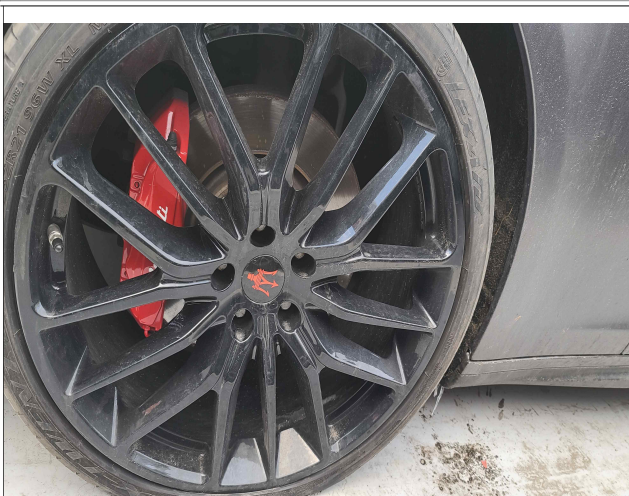
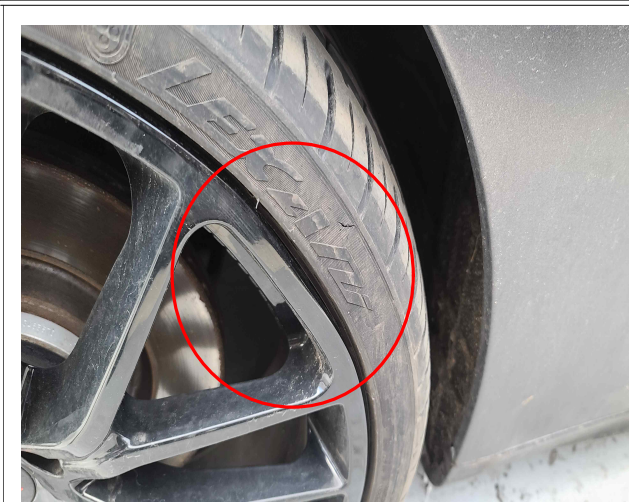
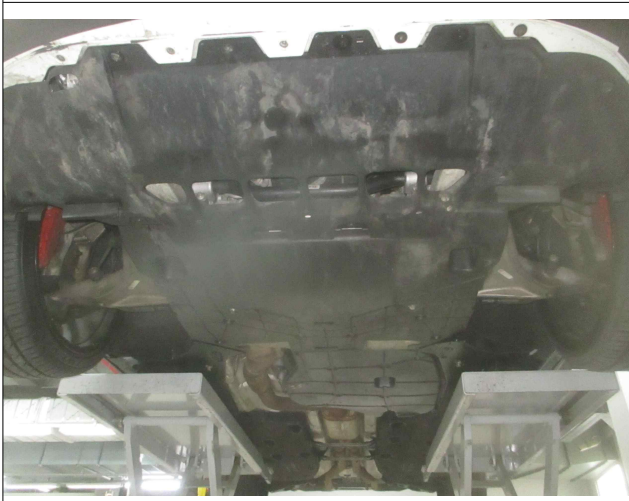
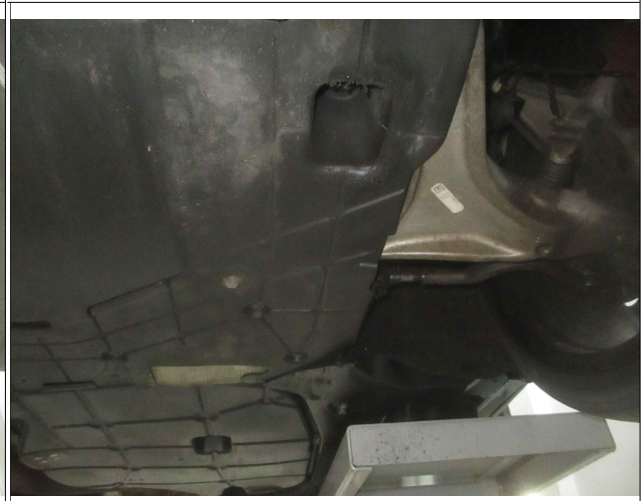
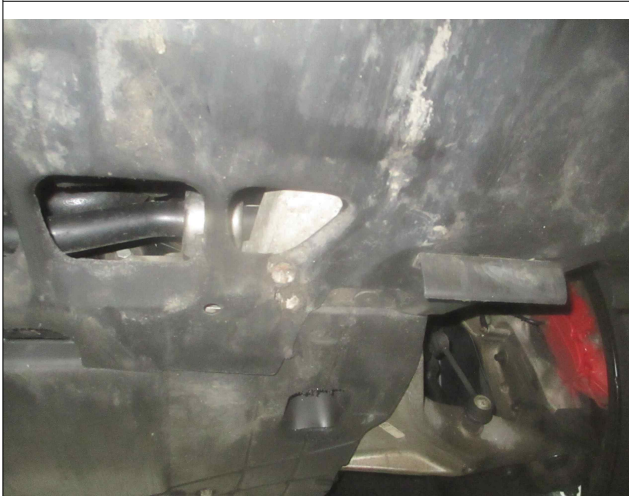
현재 피해차량은 마세라티 사업소에 입고되어 있는 상태이며, 조사자는 사업소에 방문하여 피해차량을 확인하였고, 휠 부분에 왜곡이 발생한 것을 확인함.

파손부위는 육안으로는 식별이 안되는 상황이며, 서스펜션 쪽에 손상이 있는 것으로 추측된다는 소견으로 본 건 사고와 인과관계로 인한 파손여부는 식별이 어렵다는 진술임.

피해차량 파손사진

조사자는 피해차량 차주에게 손해액 관련서류를 제출하면 검토 후 진행사항을 안내하였으나 피해차량은 정확한 손상부위를 점검하기 위해서는 파손된 휠과 동일한 옵션의 휠을 장착 후 점검을 해야 한다는 것으로 휠 가격은 약 2,000만원정도 하는 것을 확인하였고, 피해자는 휠을 공수하여 점검을 진행하라고 주장하는 상태임.

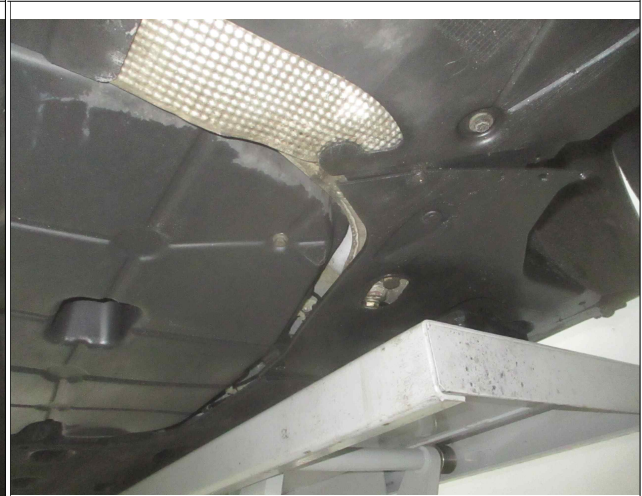
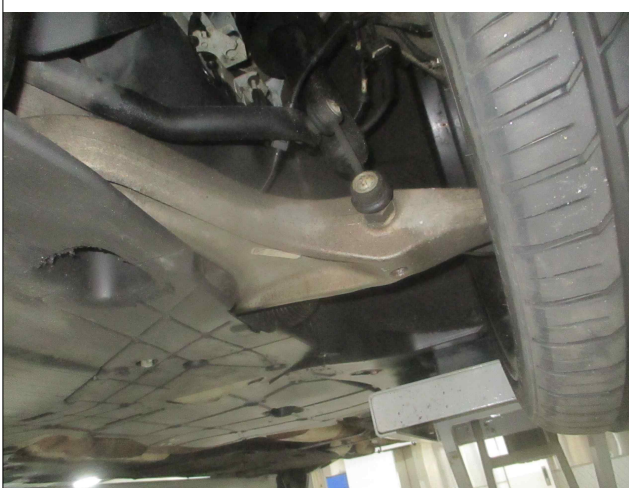
피해차량 파손사진
