# 리카온 화재해상자동차손해사정(주) RECAON SURVEYORS & CLAIM ADJUSTERS CO., LTD.

Report No. 2021-00996-01

수 신 : NH농협손해보험(주)  
참 조 : 정책보험단 정책보험지급부 (담당 : 정훈제 차장님)  
제 목 : 농기계종합보험 “연선홍” 최종보고서 (Moral 적발 건)  
증 권 번 호 : 319-0844-8033-33 [사고번호 : 202111-0046343]

귀사의 손해사정업무 위임에 의거 2021년 11월 18일, 충북 증평군 도안면 석곡리 487 인근에서 발생한 피보험자 “연선홍”의 대물사고에 대한 사고조사를 실시하고 그 결과를 다음과 같이 제출합니다.

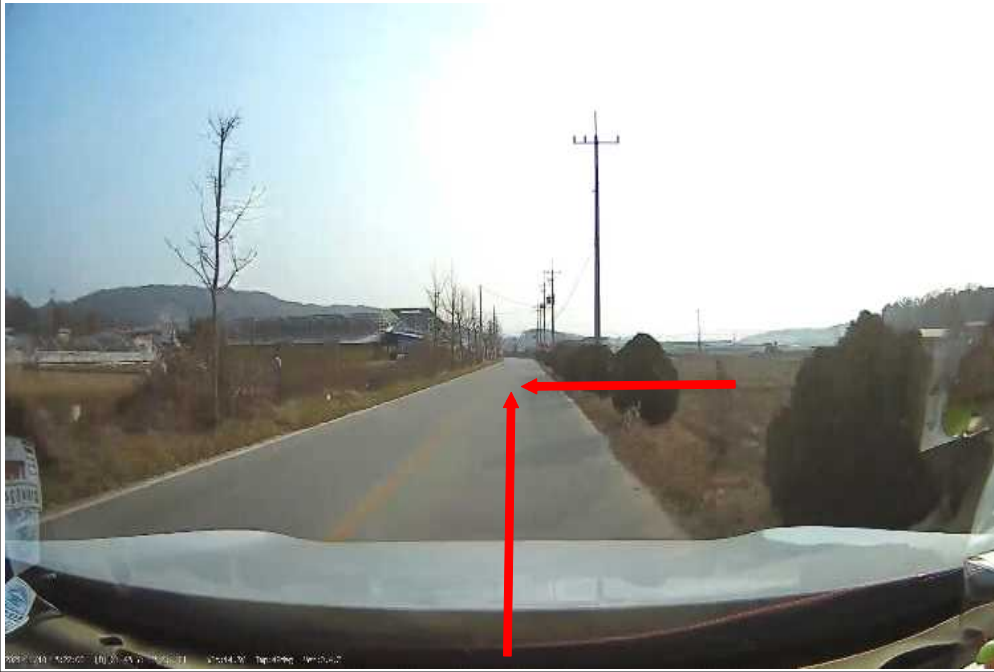
피해차량 블랙박스 영상 확인, 편도1차선에서 직진.

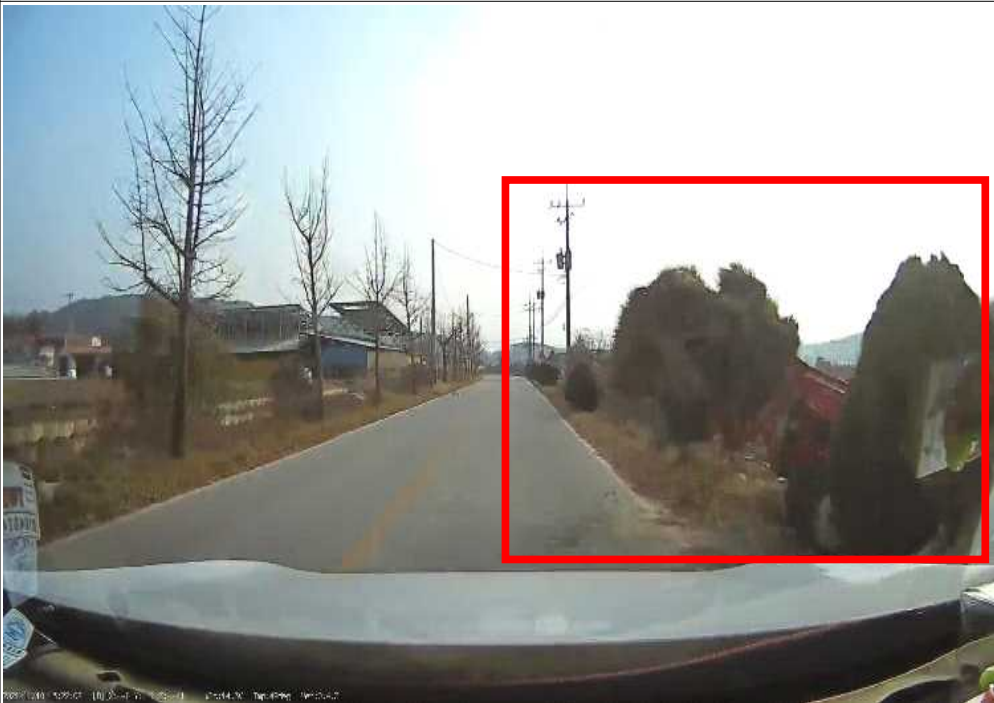
현장사진

피해차량 직진 중 농로에서 합류중인 피보험자 로우더와 충돌  
벗짚을 로우더에 싣고 도로 합류

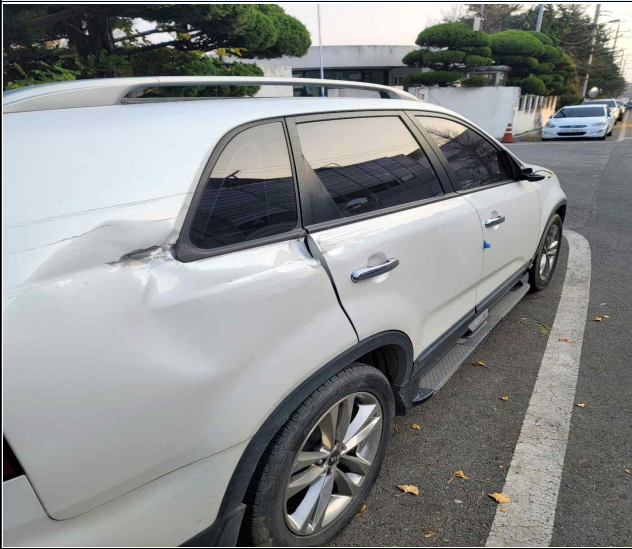
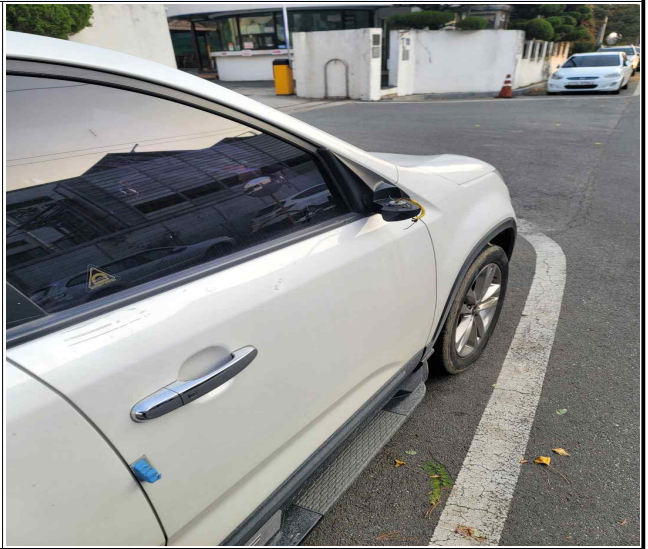
피해차량 우측 앞 힌다 ~ 뒤 힌다까지 파손

가. 평가기준	
① 손 해 상 황	<ul style="list-style-type: none"> <li>- 피해차량은 우측 백미러 및 앞휀다, 앞 도어, 뒷 도어, 뒤 휀다가 파손되어 수리 및 교환이 필요한 상태 임.</li> <li>- 수리처에 문의한 바 수리기간은 14일(2021.11.18. ~ 2021.12.02.)이 가량 소요 됨을 확인하였고 피해자는 사고일부터 렌트를 사용 중임.</li> </ul>
② 과 실 상 계	- 협의 중 임.

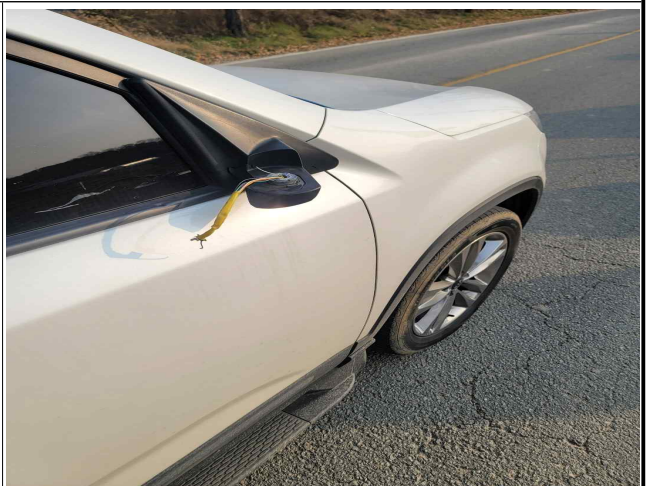
뒷 도어와 뒤 힌다는 교체 필요

백미러 파손 (최초 충돌부위)

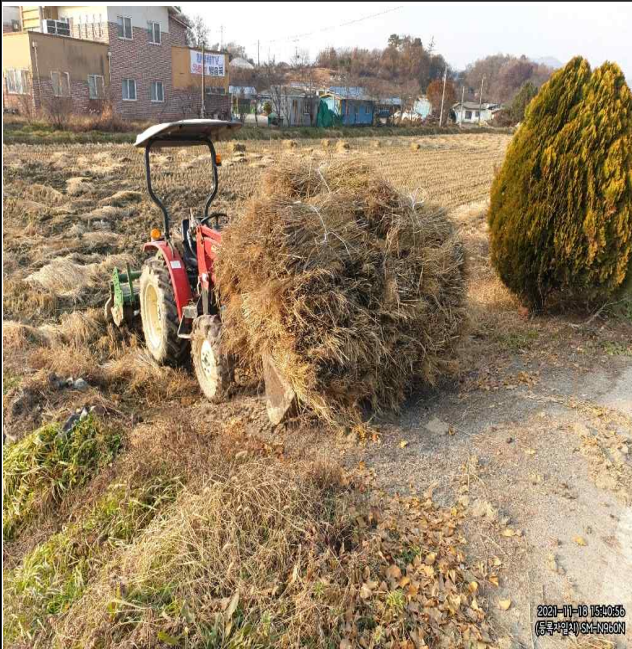
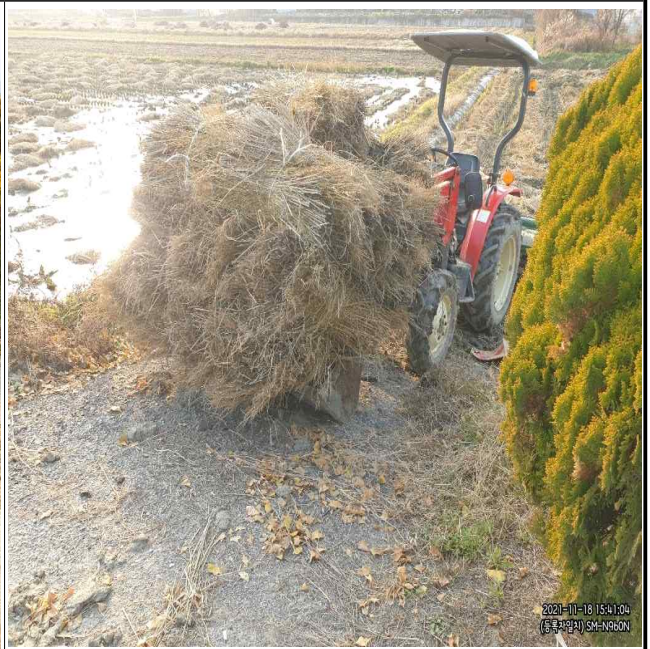
피해자가 사고 직후 촬영한 피보험자 트랙터

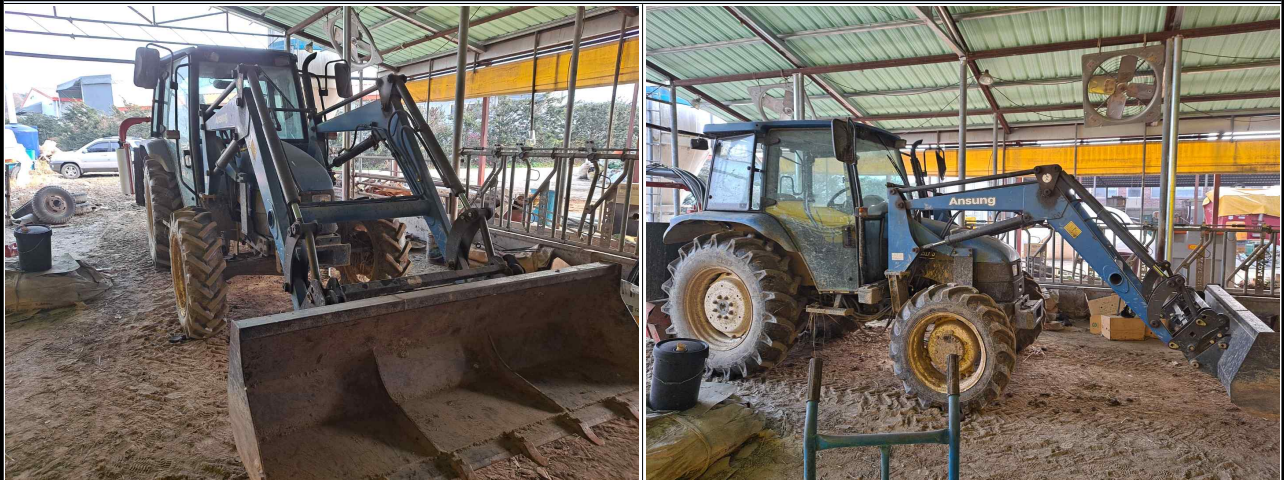
피보험자가 사고 발생했다고 확인시켜준 트랙터

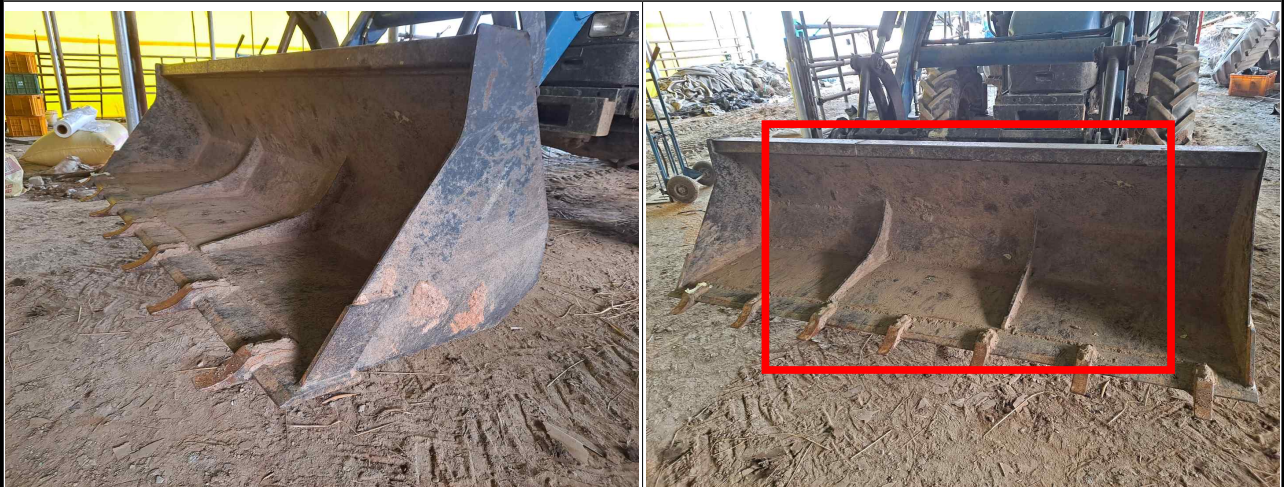
로우더 버킷확인, 충돌 흔적 없음

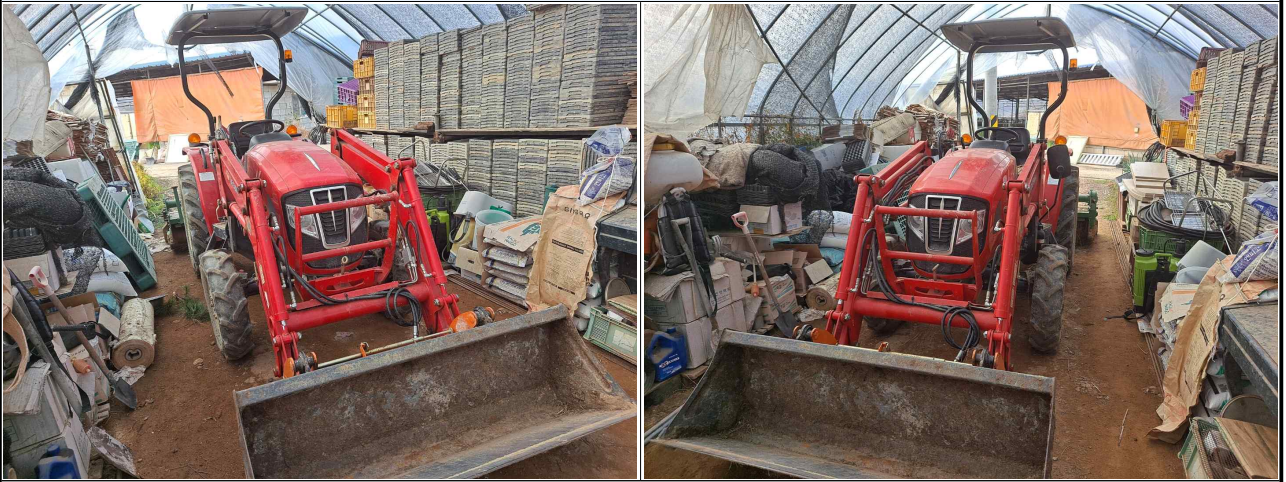
실제 운전한 트랙터 확인

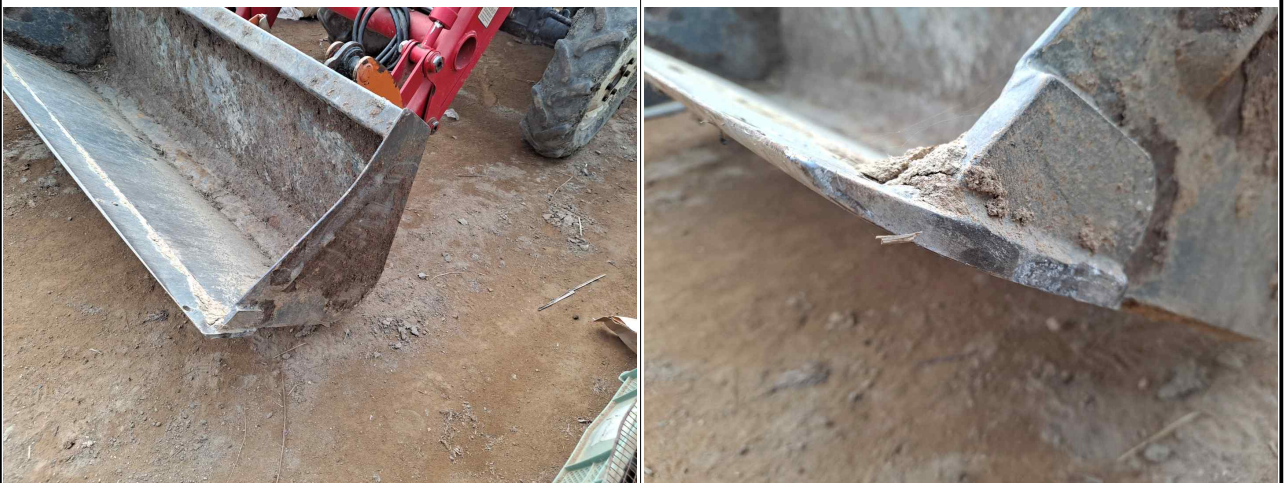
로우더 버킷확인, 피해차량 페인트 흔적 및 충돌흔적 확인

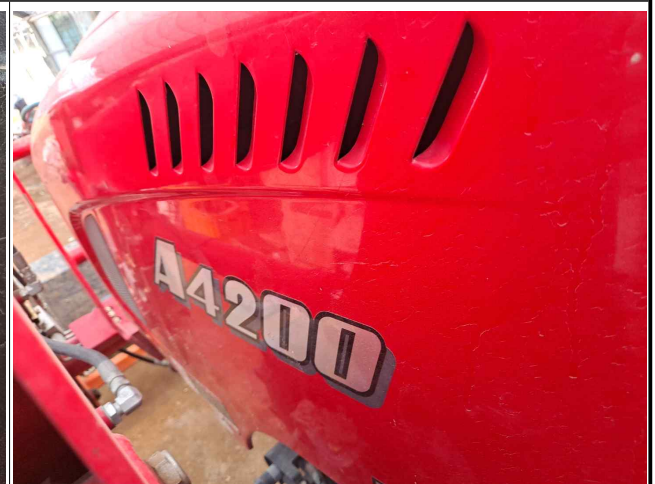
트랙터 형식명

- 지점에 확인한 바 미 가입 트랙터로 확인 됨.

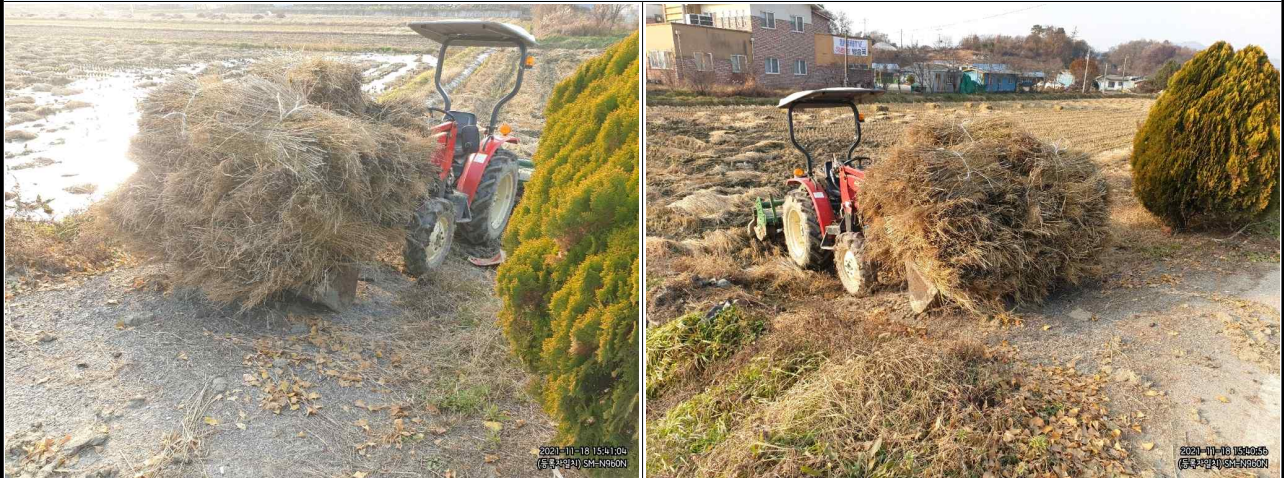
피해자가 사고 직후 촬영한 피보험자 트랙터

※ 피보험자가 사고 발생 시 운전했다고 주장한 트랙터와 피해자 면담 시 사고 현장에서 촬영한 트랙터가 상이 함.

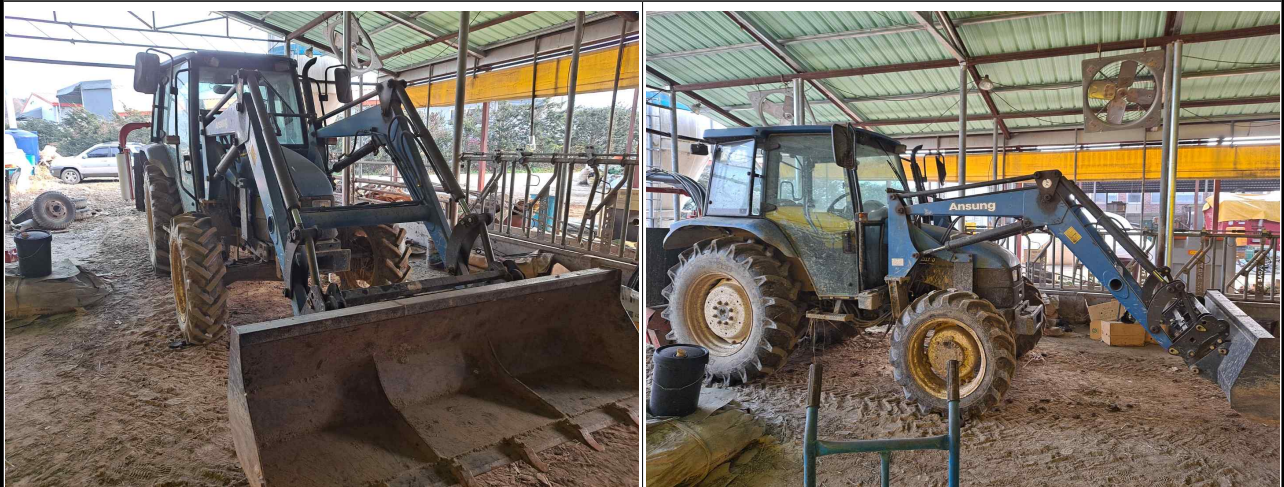
피보험자가 최초 주장한 사고 발생 트랙터

금번 사고 사고조사 결과 피보험자가 사고트랙터는 농기계종합보험 미 가입 상태임을 알고도 보험금 편취 목적을 위해 트랙터 바꿔치기로 사고 접수한 것이며 피해자에게도 보험사에서 연락을 시 트랙터에 대해서는 말하지 말도록 종용한 사실도 확인되었으며 피보험자와 피해자 면담, 현장 사진 등을 확인하여 Moral 사고 적발한 건임.
