손해사정서 일련번호 : 제2021-01024-01호(위임일자 : 2021.11.30)

제목 : 경기 연천군 청산면 [스팀탱크] 파손 사고 손해사정 보고

- ▶ PROJECT NAME : CS에너지 SRF스팀공급시설 제작 설치 공사
- ▶ CLIENT : CS에너지㈜
- ▶ MANUFACTURE : ㈜제스와의테크

- ▶ PART : 축열조 수압 테스트 및 보수 작업
- ▶ ITEM NAME : STEAM ACCUMULATOR

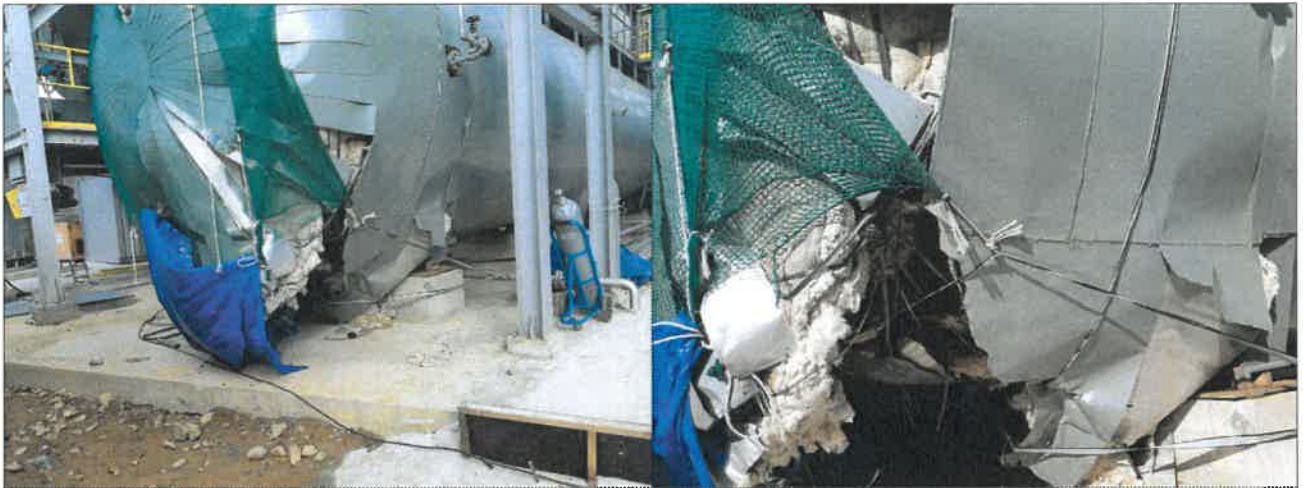
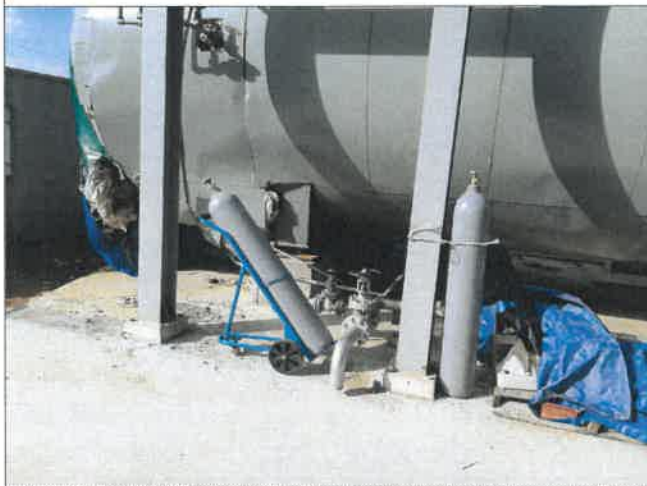
스팀탱크 파손상태(낙하부위)

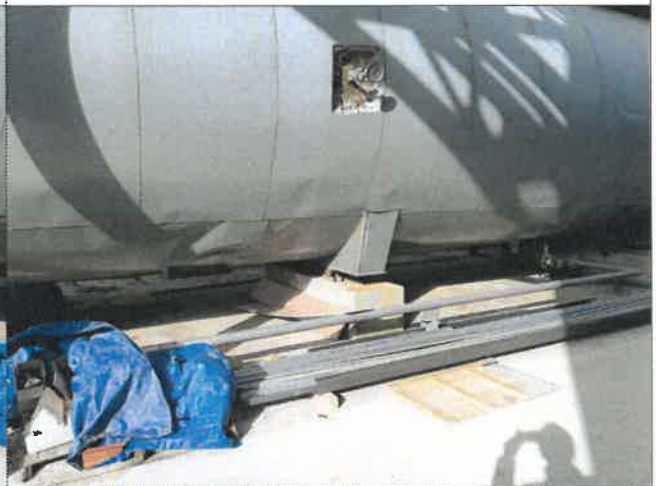
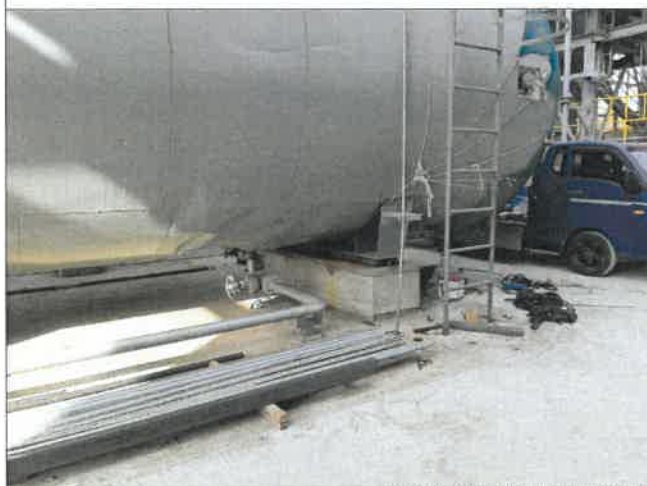
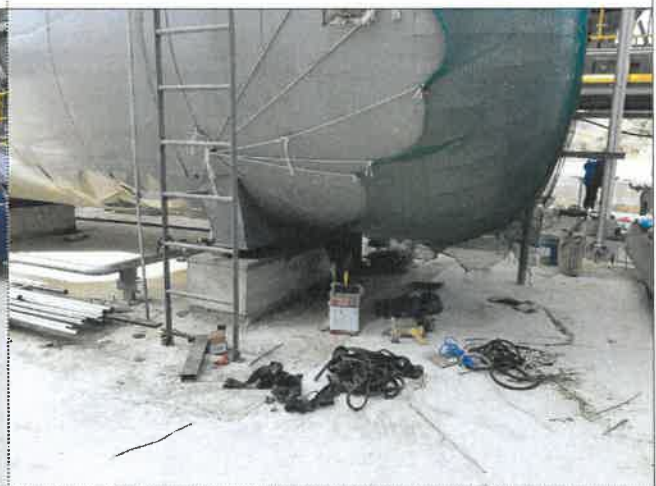
스팀탱크 하단부 파손상태

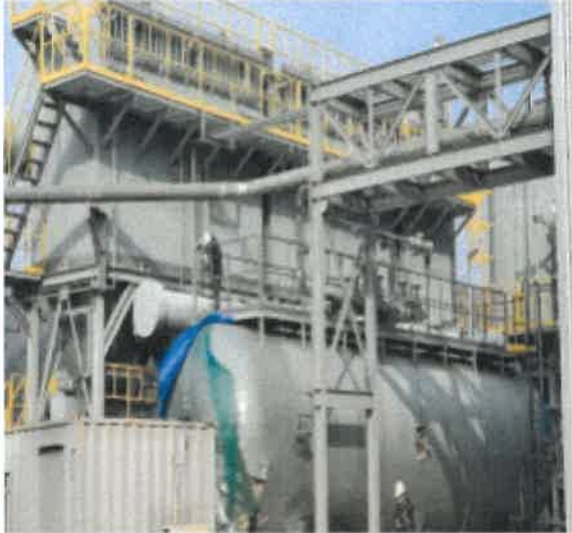
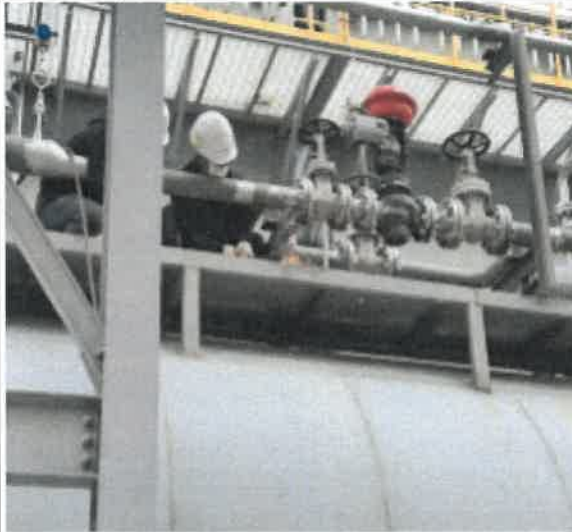
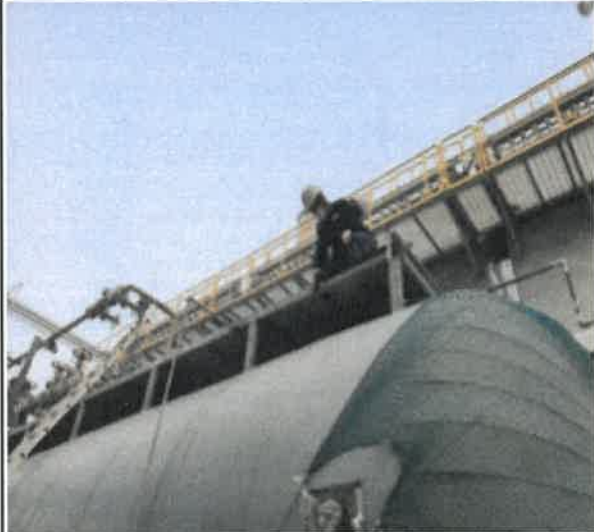
촬영장소	CS에너지 현장 내	DATE	2021. 11.19	촬영장소	CS에너지 현장 내	DATE	2021. 11.19
작업내용	축열조 핸드레일 및 상판 보수 작업.			작업내용	축열조 핸드레일 및 상판 보수 작업.

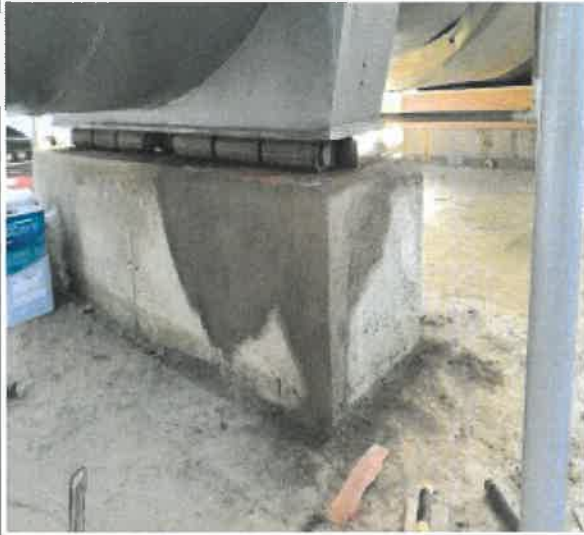
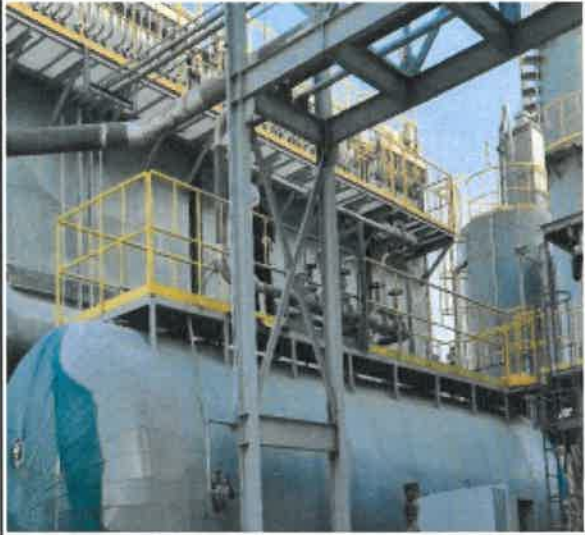
촬영장소	CS에너지 현장 내	DATE	2021.11.24	촬영장소	CS에너지 현장 내	DATE	2021.11.25
작업내용	축열조 베이스 보수 작업.			작업내용	축열조 핸드레일 및 상판 도색 작업.

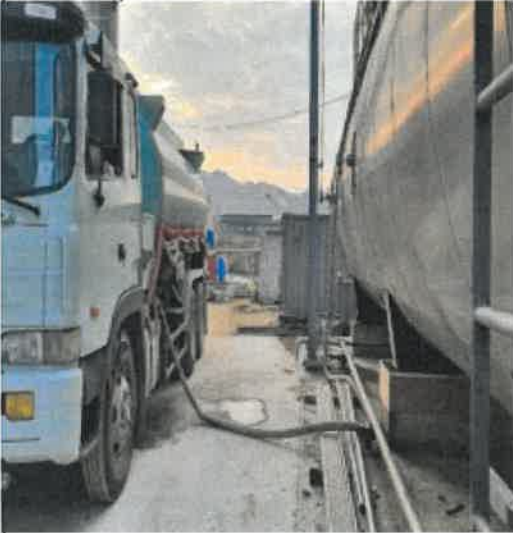
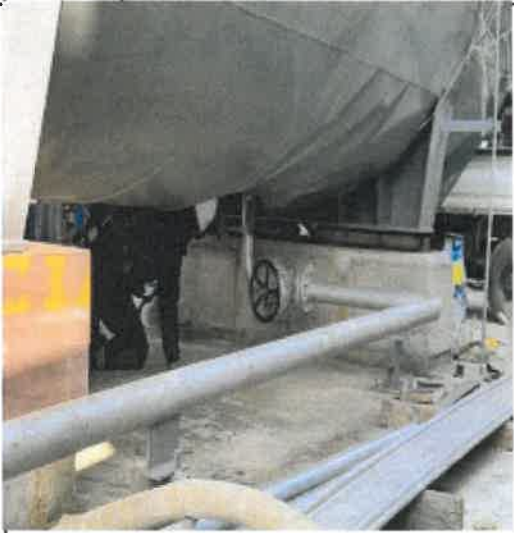
촬영장소	CS에너지 현장 내	DATE	2021.11.29	촬영장소	CS에너지 현장 내	DATE	2021.11.29
작업내용	축열조 중수 작업.			작업내용	축열조 중수 작업.

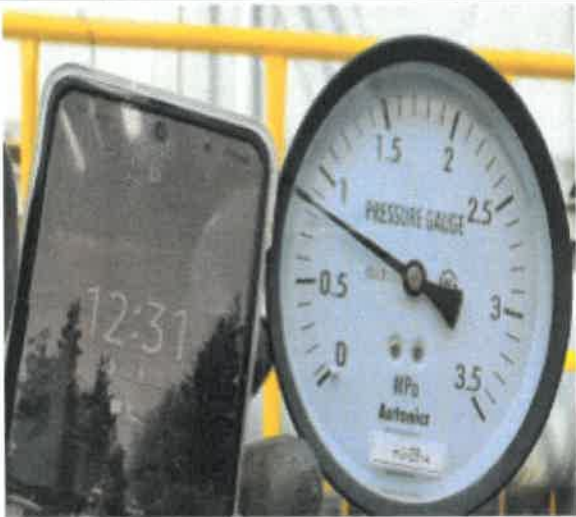
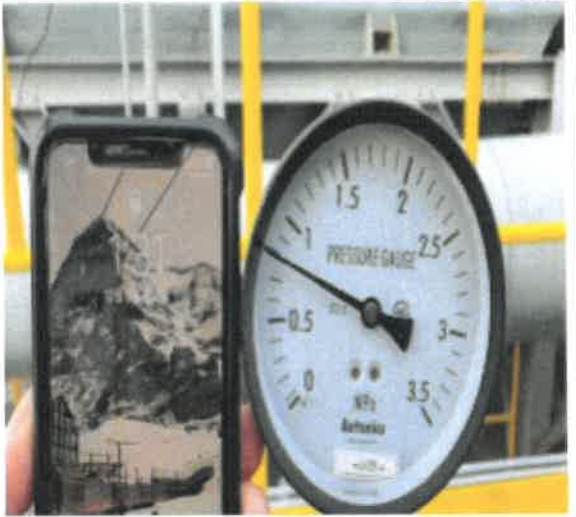
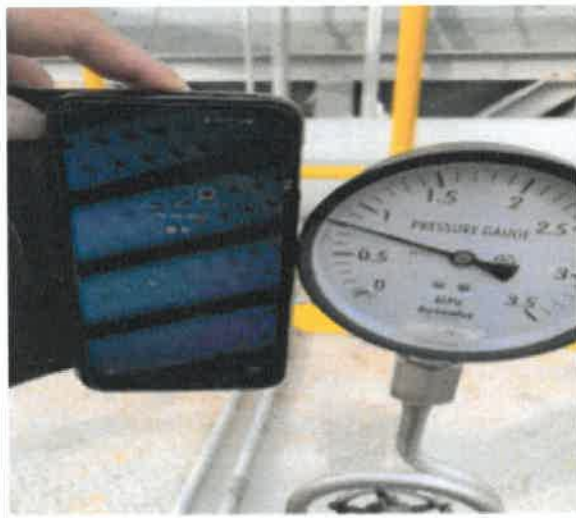
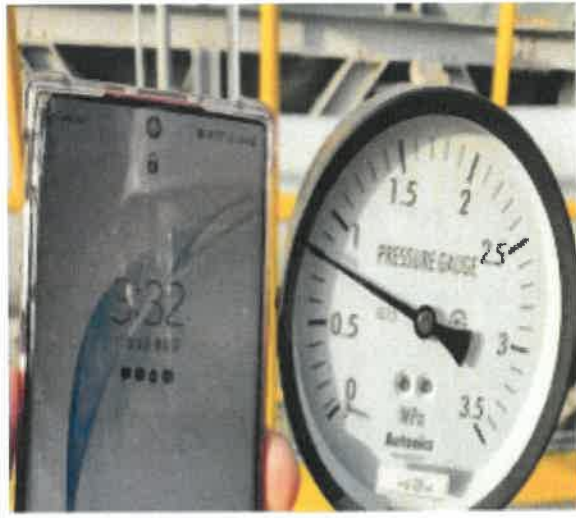
촬영장소	CS에너지 현장 내	DATE	2021. 12. 06	촬영장소	CS에너지 현장 내	DATE	2021. 12. 06
작업내용	시간별 압력 게이지 체크 / 오후 12시 31분			작업내용	시간별 압력 게이지 체크 / 오후 13시 31분

촬영장소	CS에너지 현장 내	DATE	2021. 12. 06	촬영장소	CS에너지 현장 내	DATE	2021. 12. 06
작업내용	시간별 압력 게이지 체크 / 오후 14시 28분			작업내용	시간별 압력 게이지 체크 / 오후 15시 32분

- 8) 2021년 12월 6일 해당 스팀탱크(축열조)에 대한 수압테스트 결과 충격 부위에 균열이 발생한 것으로 확인하였고 이에 대한 복구 작업을 완료한 후 금4,620만원의 수정된 청구서를 제출하고 조만간 시공사와 건축주의 준공테스트가 진행될 예정이므로 신속한 보상을 요구하였음.

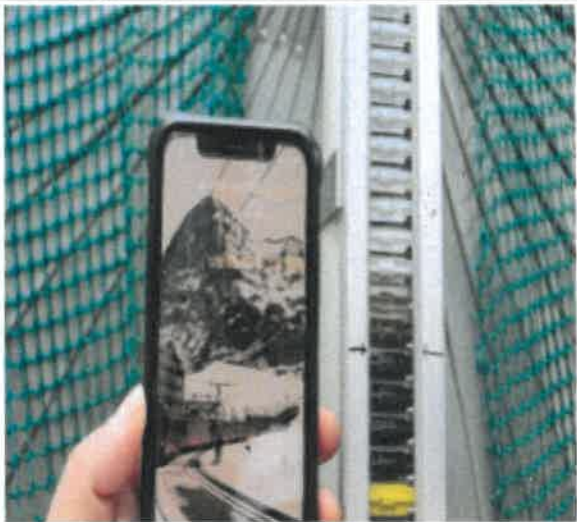
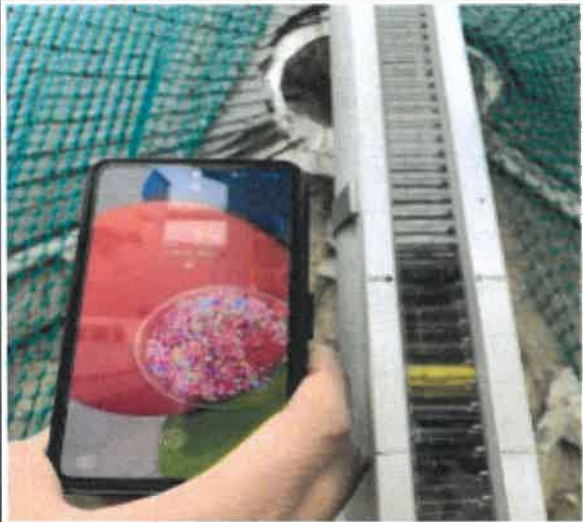
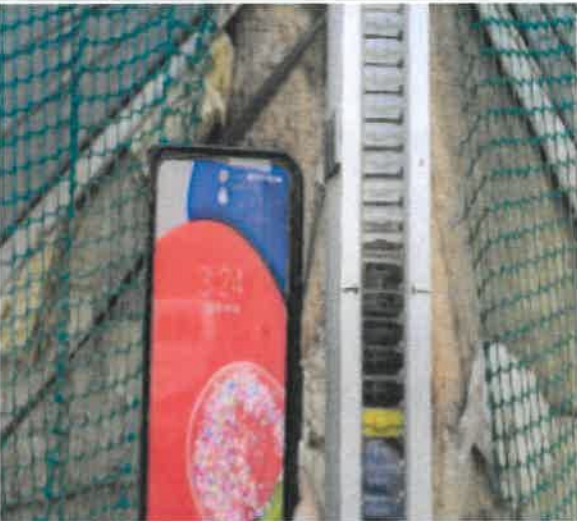
촬영장소	CS에너지 현장 내	DATE	2021. 12. 06	촬영장소	CS에너지 현장 내	DATE	2021. 12. 06
작업내용	시간별 수위 레벨 체크 / 오후 13시 17분			작업내용	시간별 수위 레벨 체크 / 오후 14시 33분

촬영장소	CS에너지 현장 내	DATE	2021. 12. 06	촬영장소	CS에너지 현장 내	DATE	2021. 12. 06
작업내용	시간별 수위 레벨 체크 / 오후 15시 24분			작업내용

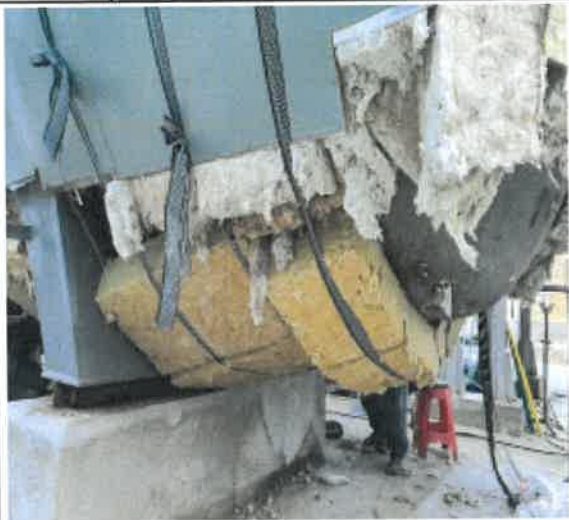
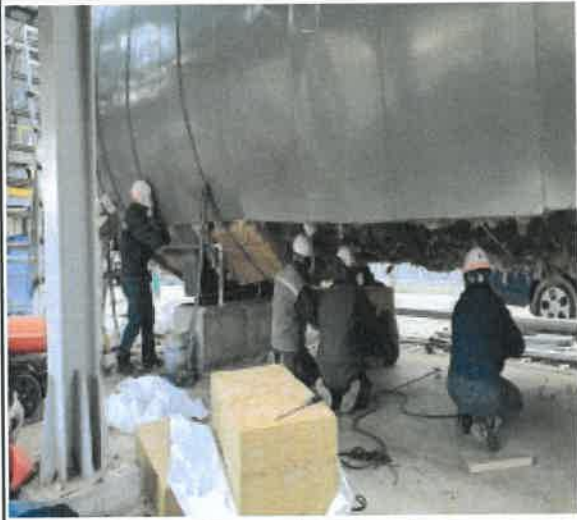
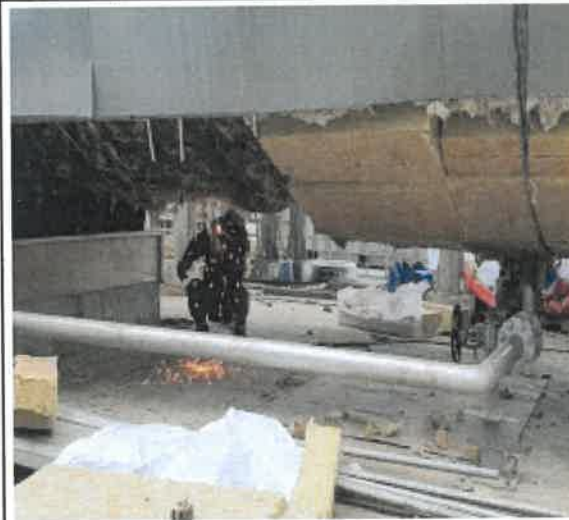
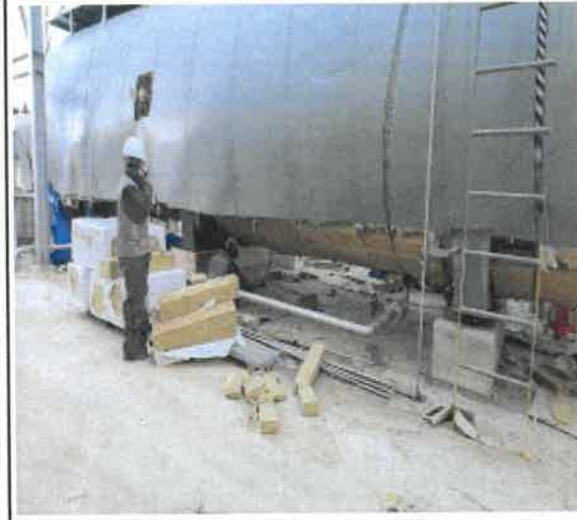
촬영장소	CS에너지 현장 내	DATE	2021. 12. 17	촬영장소	CS에너지 현장 내	DATE	2021. 12. 17
작업내용	축열조 보온재 수청 및 보완 작업.			작업내용	축열조 보온재 수청 및 보완 작업.

촬영장소	CS에너지 현장 내	DATE	2021. 12. 17	촬영장소	CS에너지 현장 내	DATE	2021. 12. 17
작업내용	축열조 보온재 보온핀 용접 작업.			작업내용	축열조 보온재 수청 및 보완 작업.

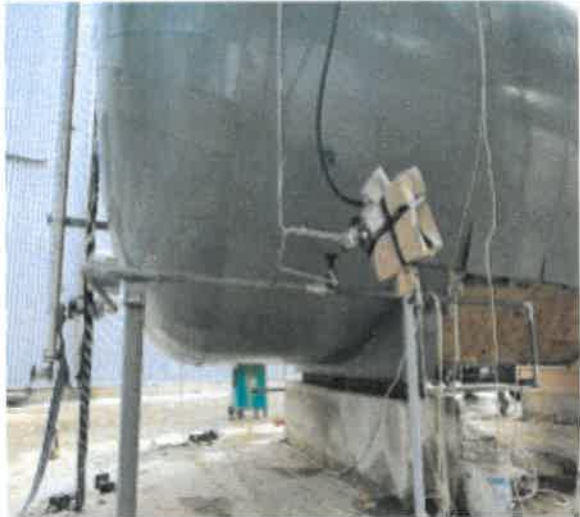
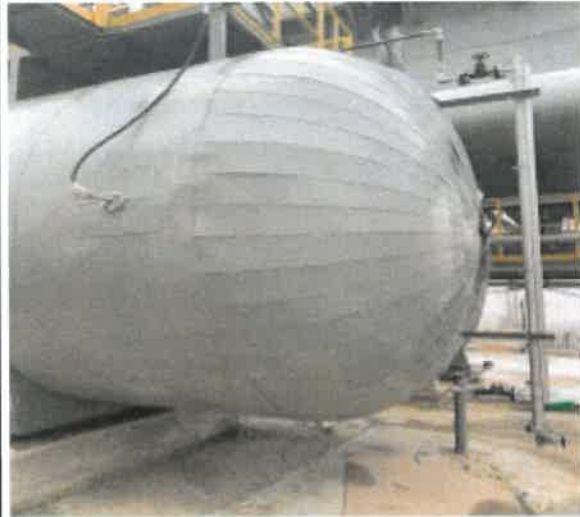
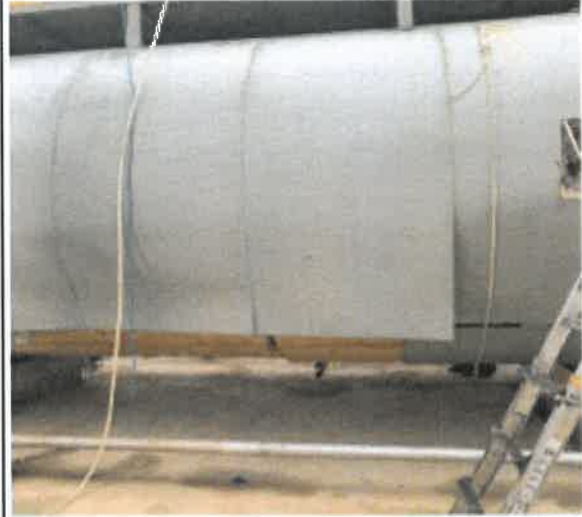
촬영장소	CS에너지 현장 내	DATE	2021. 12. 20	촬영장소	CS에너지 현장 내	DATE	2021. 12. 20
작업내용	축열조 케이싱 작업.			작업내용	축열조 케이싱 작업.

촬영장소	CS에너지 현장 내	DATE	2021. 12. 21	촬영장소	CS에너지 현장 내	DATE	2021. 12. 21
작업내용	축열조 케이싱 작업.			작업내용	축열조 케이싱 작업.

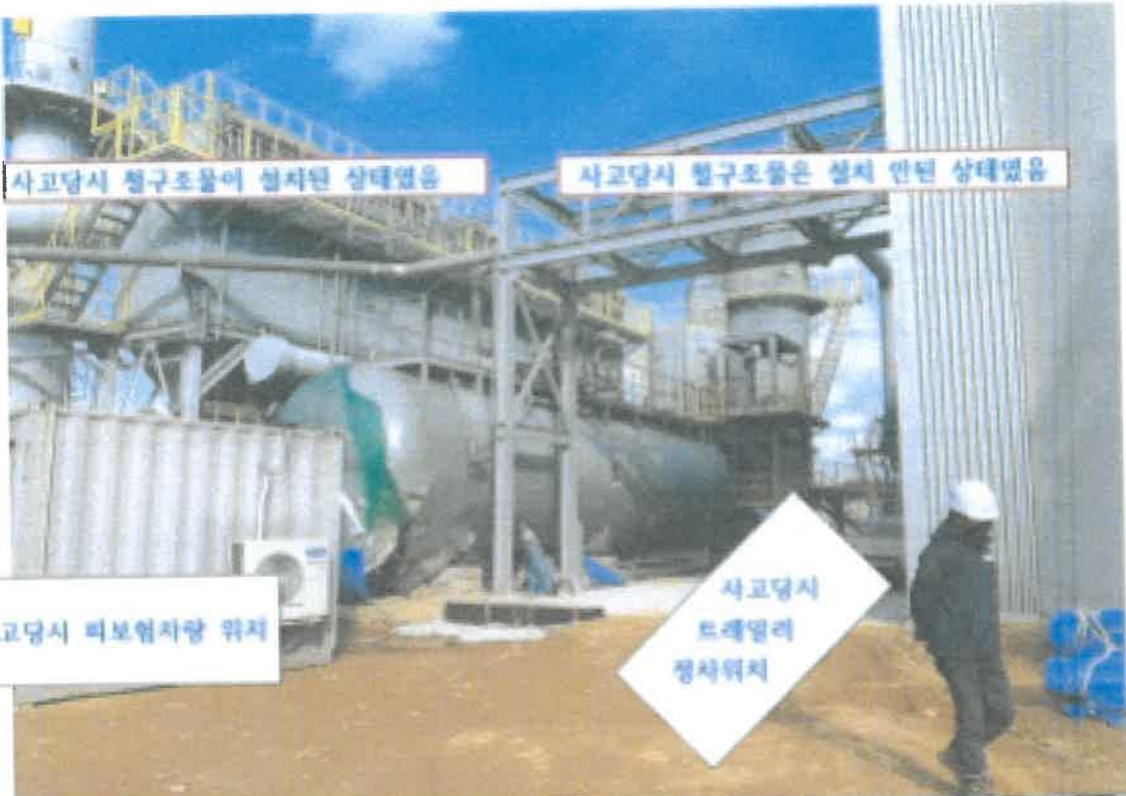
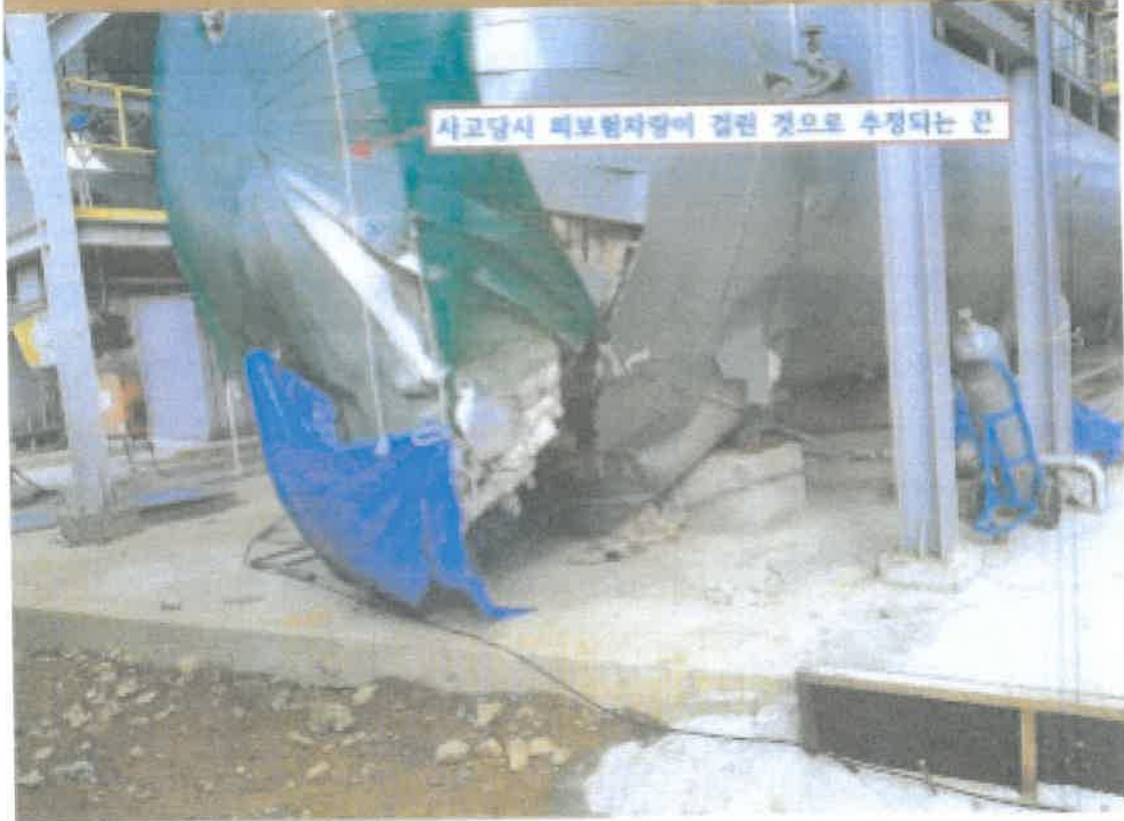
5. 사고당시 사고현장 상태

사고일시	2021.05.30 09:00	사고장소	경기 연천군 청산면 공사현장
사고내용	위 일시, 장소에서 피보험차량의 운전자가 스팀탱크를 들어 올리다 피해물에 부착되어 있던 끈이 크레인에 걸려 전도될 위험에 처하자 피보험자의 상황판단에 따라 이를 놓아 피해물이 낙하되며 파손된 사고임.
