수 신 : NH농협손해보험(주)  
참 조 : 정책보험단 정책보험지급부 (담당 : 정훈제 차장님)  
제 목 : 농기계종합보험 “이 성 열” 종결보고서 (Moral 적발 건)  
증 권 번 호 : 319-1229-5953-83 [사고번호 : 202305-0089766]

귀사의 손해사정업무 위임에 의거 2023년 05월 28일 전라북도 남원시 주생면 중동리 78에서 발생한 피보험자 “이 성 열” 의 농기계사고(이양기)에 대한 사고조사를 실시하고 그 결과를 다음과 같이 제출합니다.

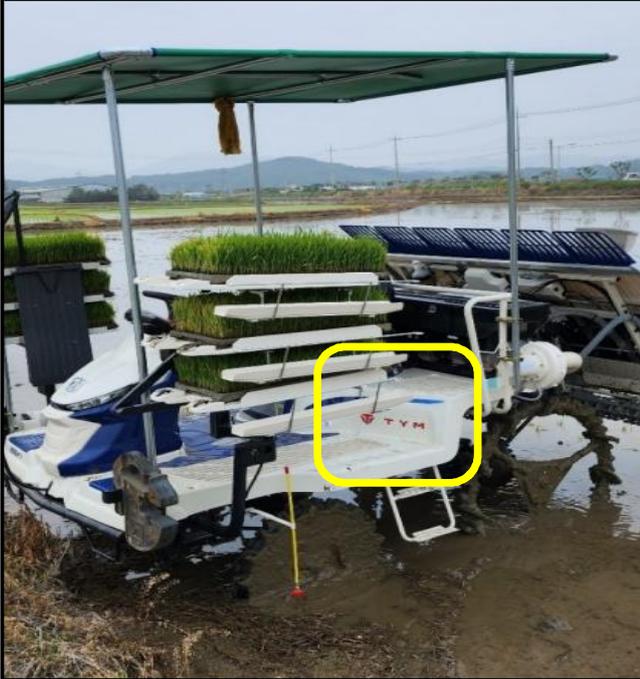
가입당시 실사사진  
TRACTORS 문구 없음

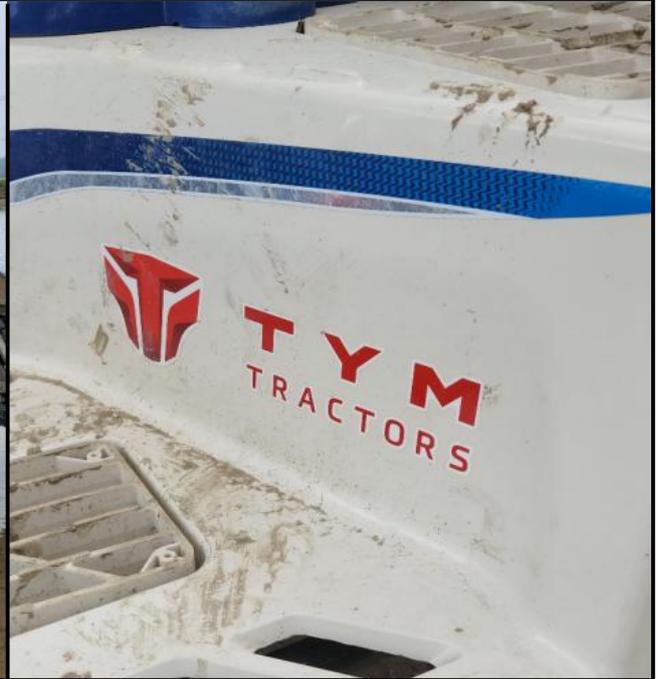
담보물(조사자 확인)  
TRACTORS 문구 있음

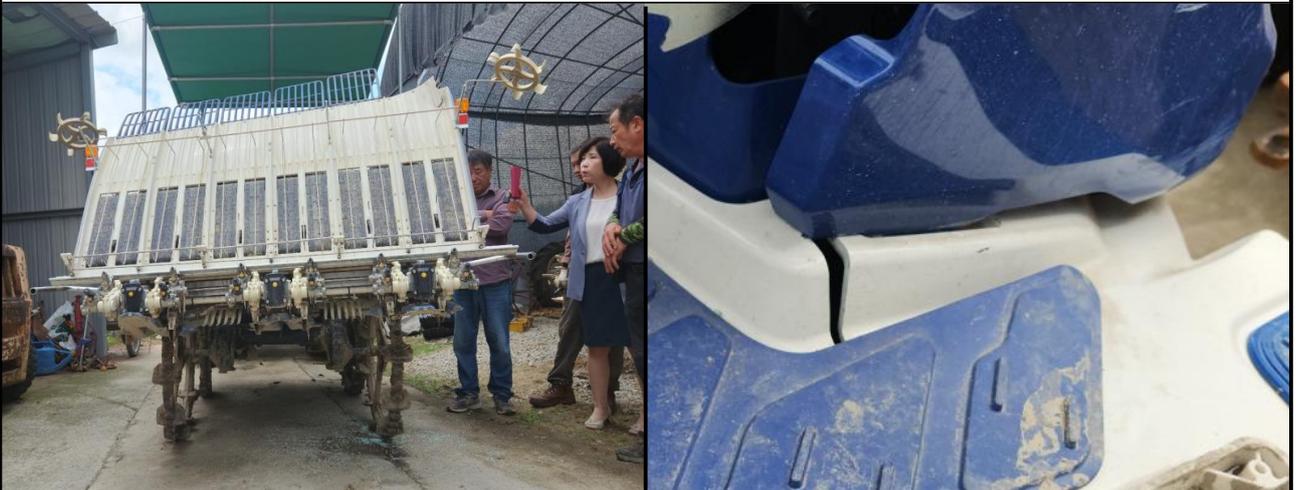
요탑재대 비틀림

발판 밀림

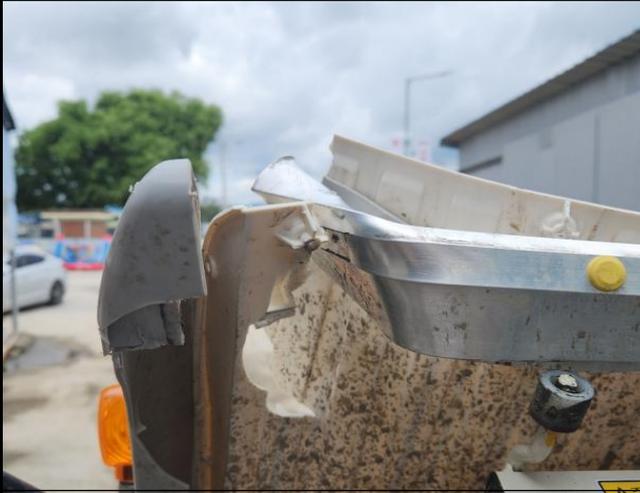
요탑재대 파손

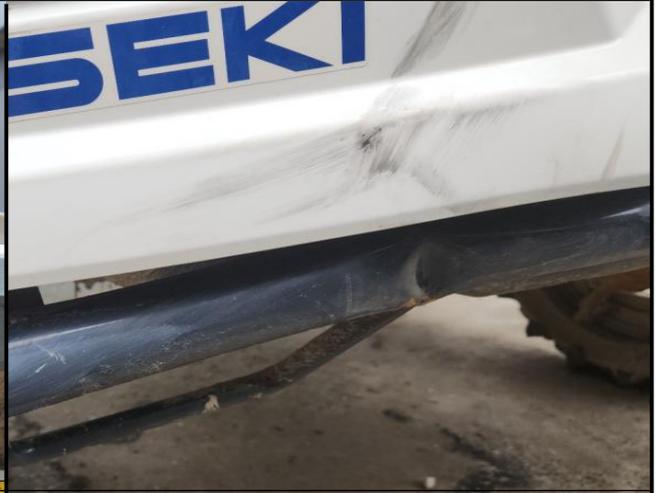
가드레일 파손

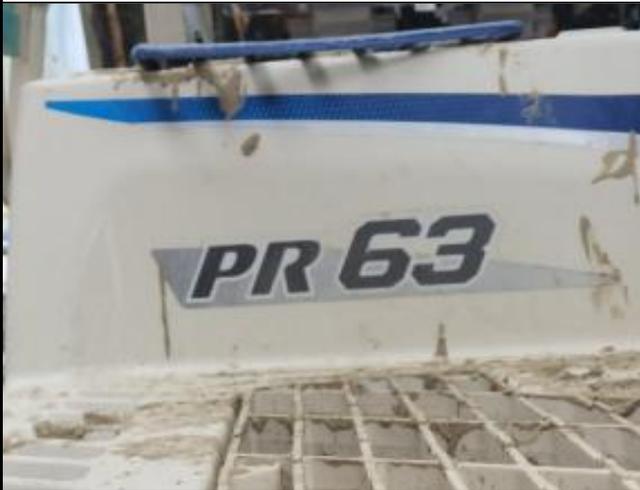
이앙기 모델명

형식명 (규격)	PR63DL[PR63DLF] 6조(승용산파형)
제번호	PR63SF00248
제조업체 공급업체	ISEKI/주식회사 티와이엠

기대번호 일치(승용이앙기)

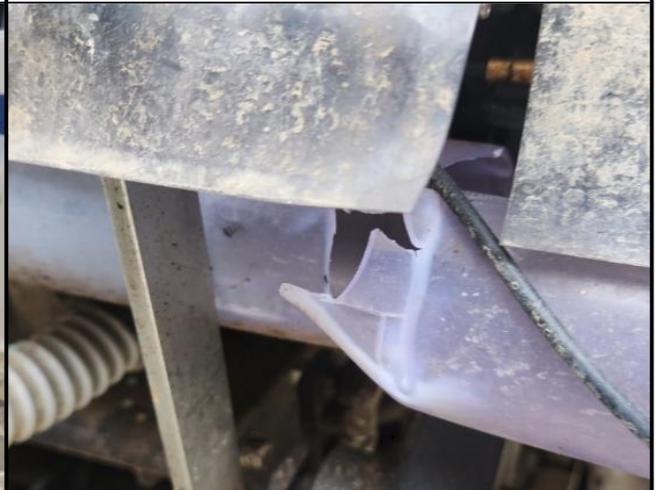
측조시비기 파손

형식명 (규격)	FTN60[FTN60] 6조(PR63용)
제번호	PR63SF00248-1
제조업체 공급업체	ISEKI/주식회사 티와이엠

기대번호 일치(측조시비기)

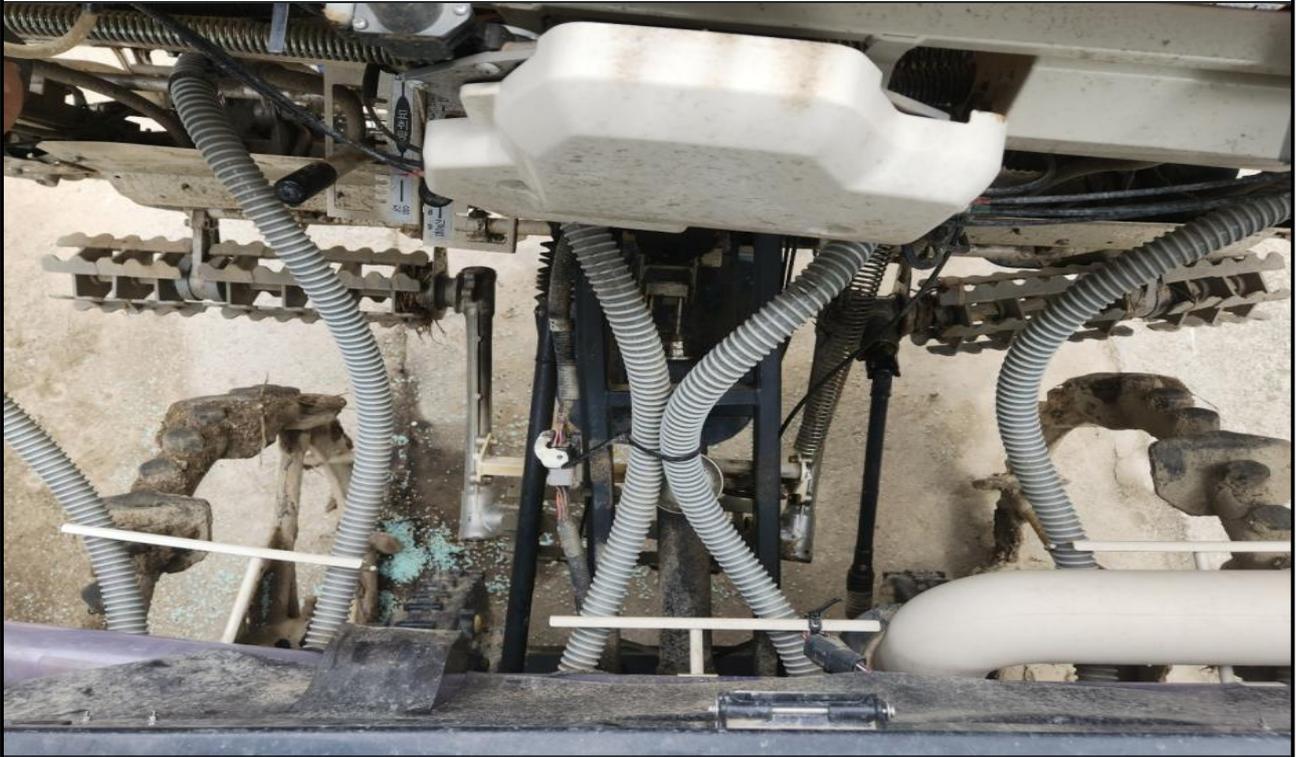
이양프레임 확인

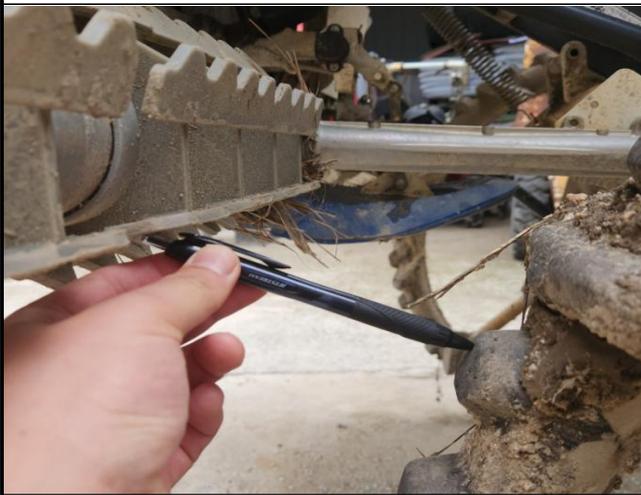
우측(이양부 간격확인)

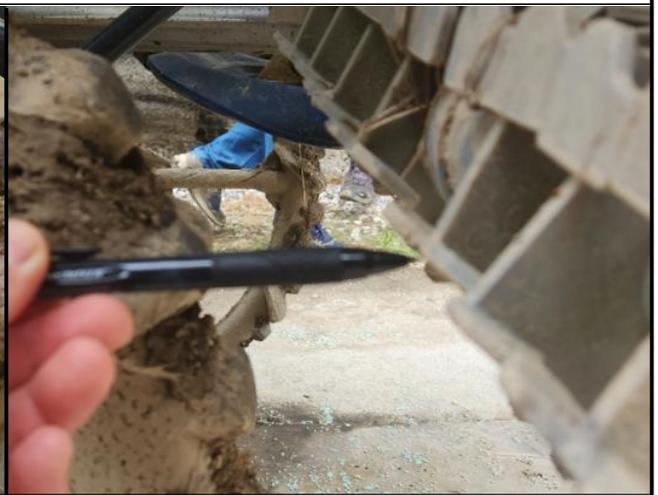
좌측(이양부 간격확인)
