Report No. : 2013-00416-01

제 목 : 지방자치단체배상책임보험 "성동구청" 손해사정서

귀사의 요청에 의거 2013년 03월 06일 서울특별시 성동구 응봉동 265-2
0번지 인근에서 발생한 피보험자 '성동구청 증권번호 : 81290019140002'
(사고번호 : 20130308-12182-01) 영조물배상책임 사고의 손해조사를 실시하고
그 결과를 다음과 같이 보고합니다.

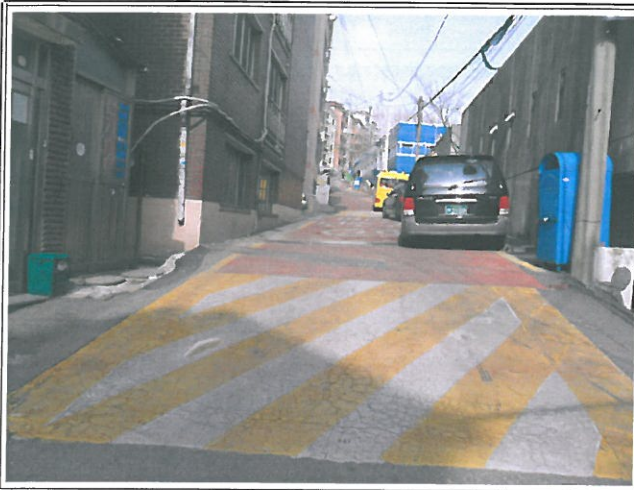
사고 지점

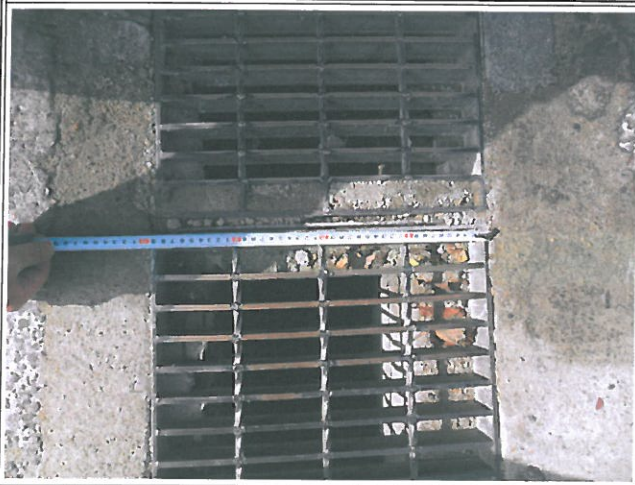
빗물받이 맨홀 확인

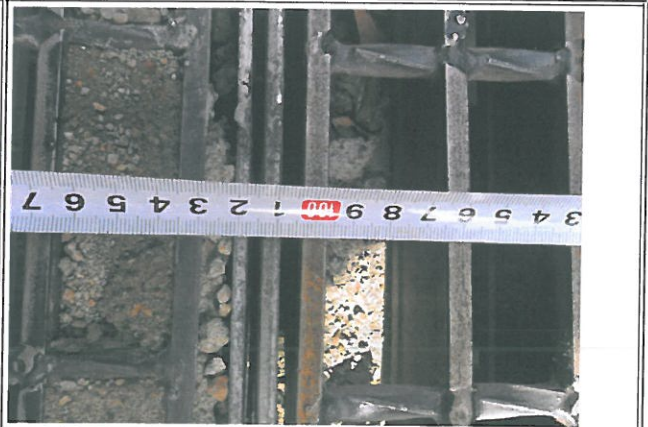
빗물받이 맨홀 가로 100cm

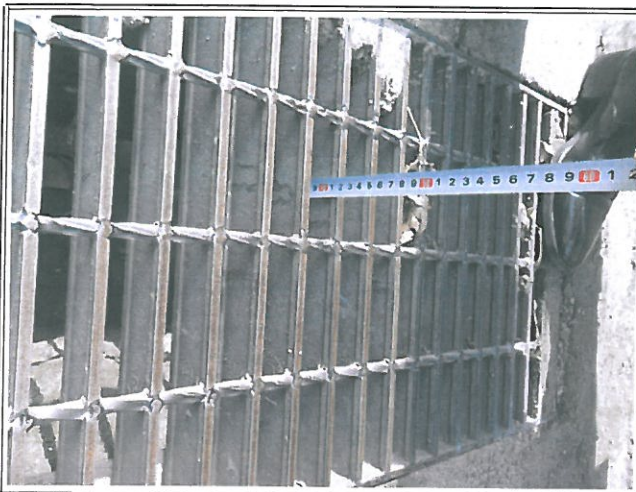
빗물받이 맨홀 확인

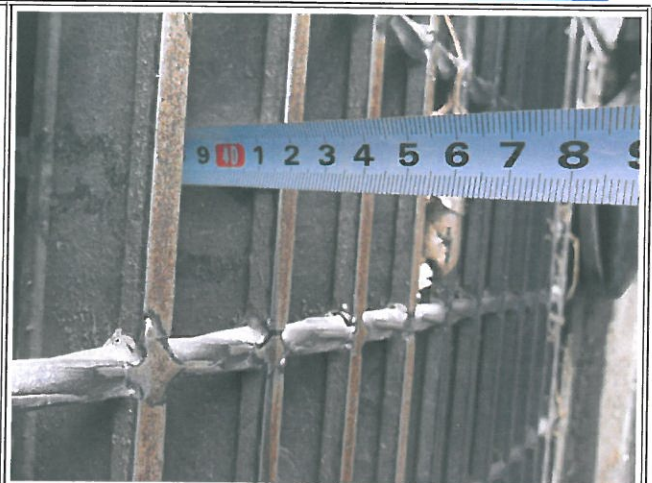
빗물받이 맨홀 깊이 42cm

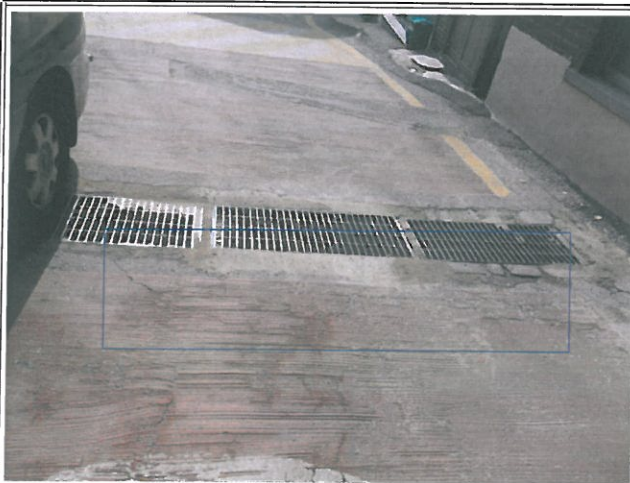
사고 발생 맨홀

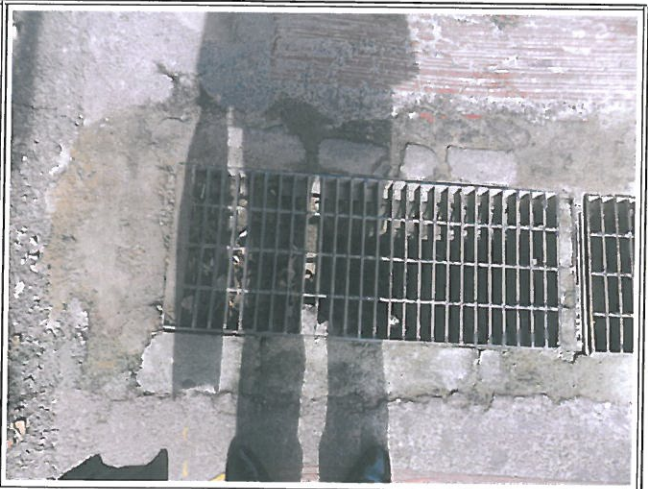
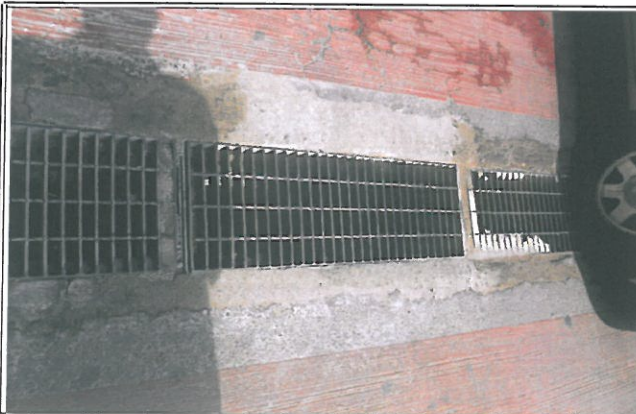
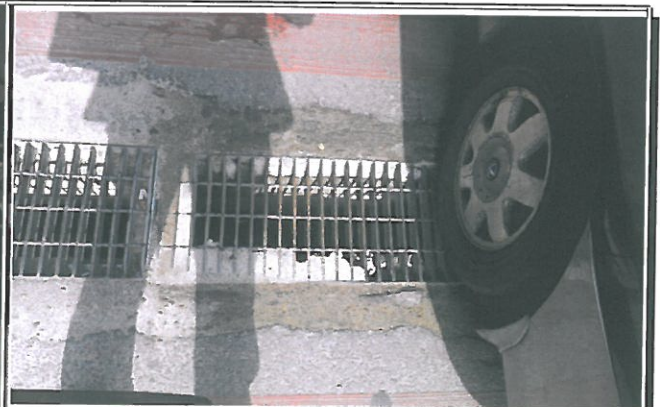
사고 발생 맨홀 복구 확인

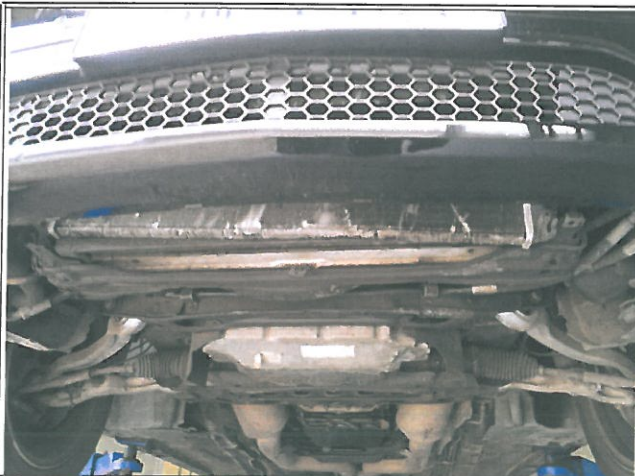
프론트 범퍼 및 멤바 손상

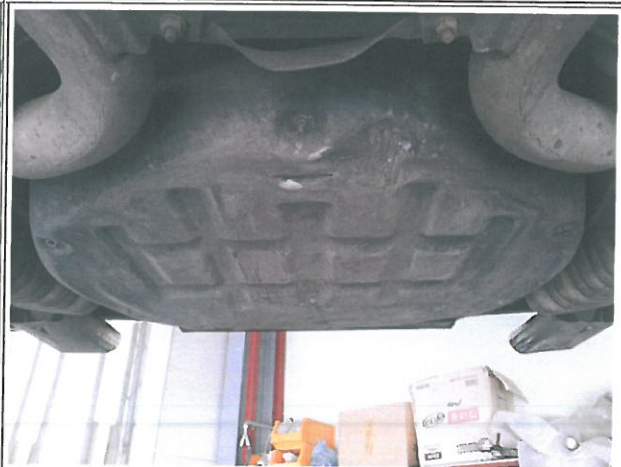
스페어 타이어 케이스 손상

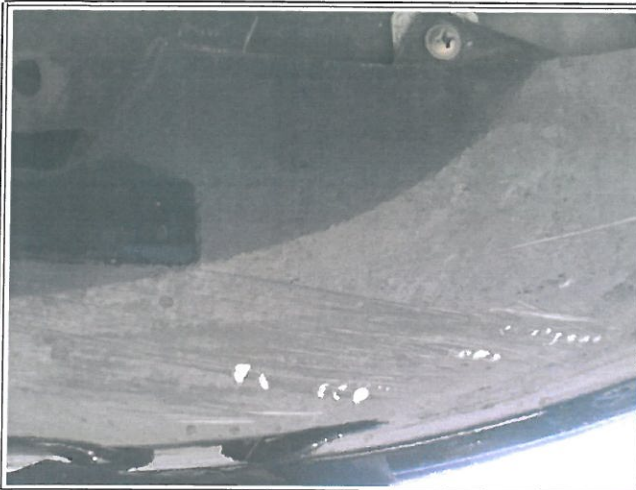
프론트 범퍼 손상

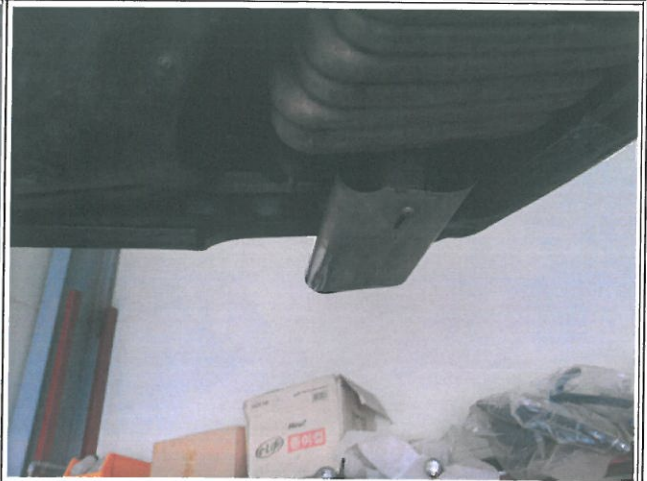
머플러 손상

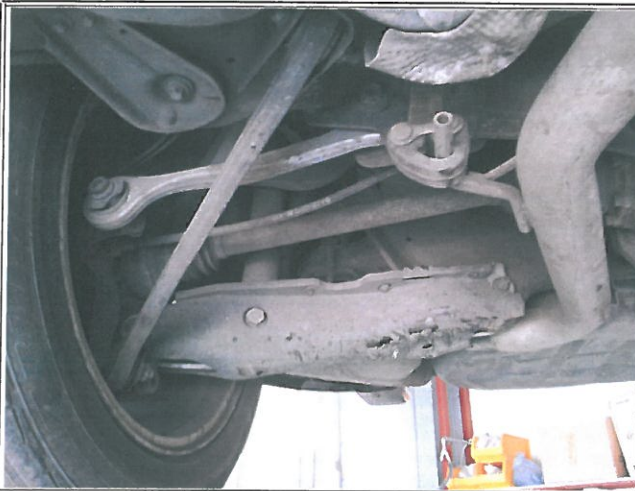
후륜 하체부품 손상

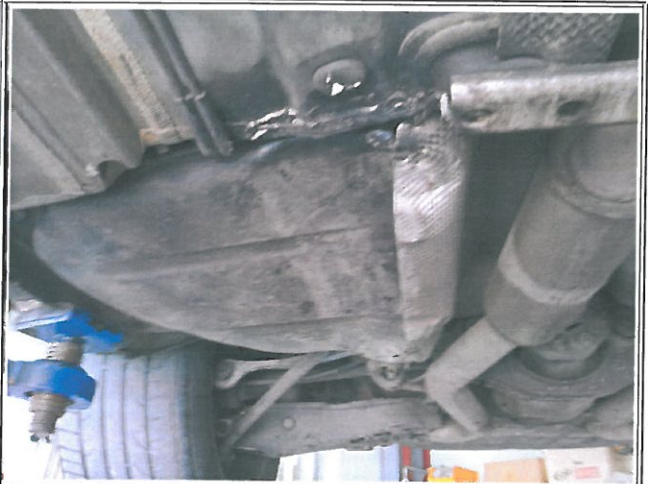
하체 부품 손상

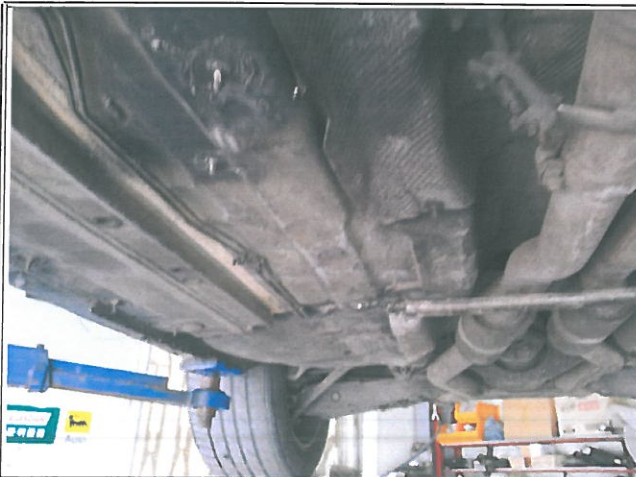
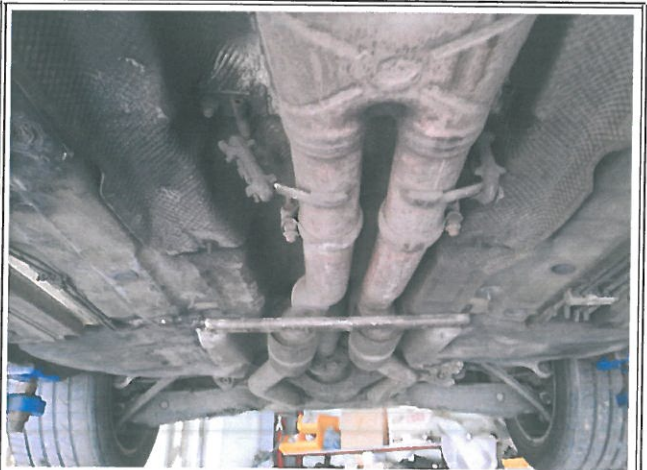
배기 장치 손상

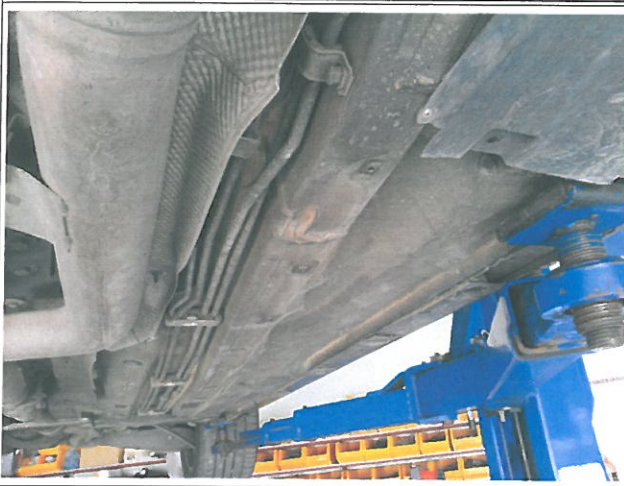
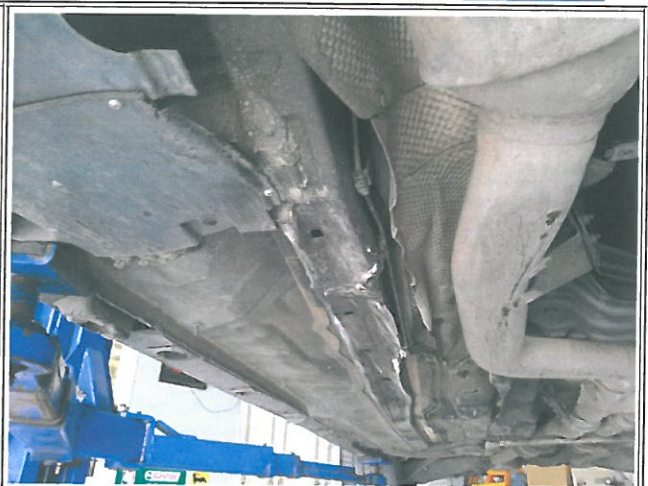
하부 프레임 손상

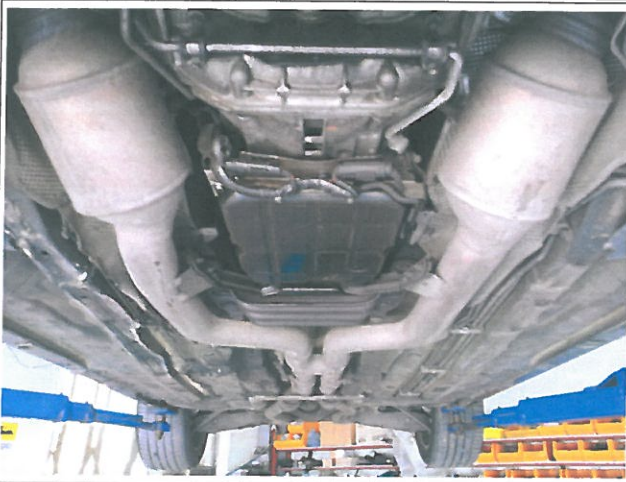
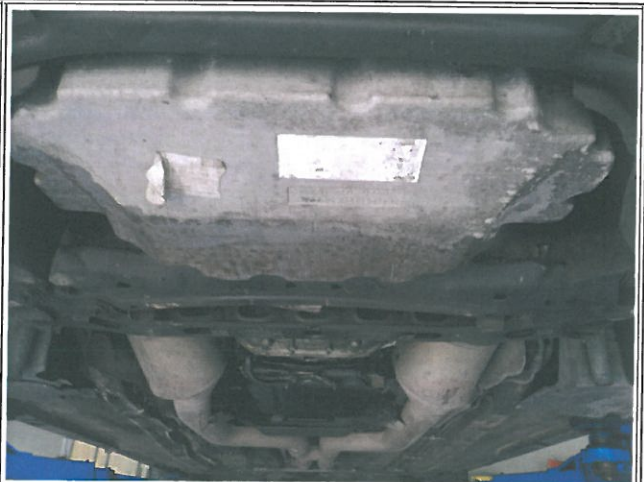
배기 장치 손상

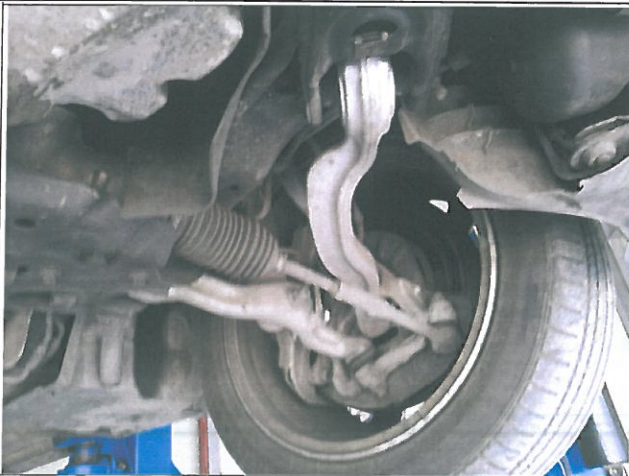
좌측 전륜 현가장치 손상

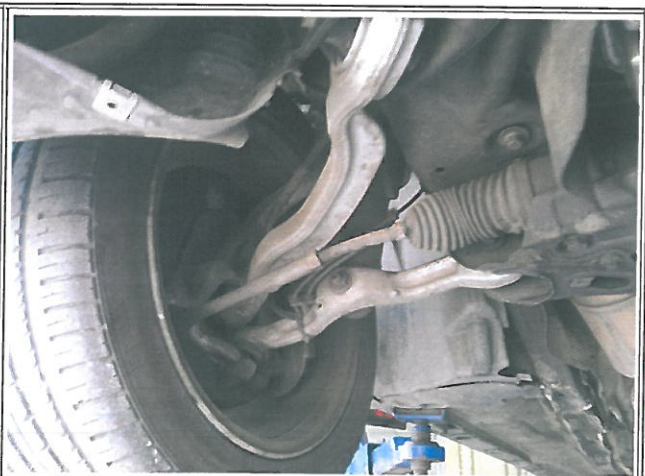
우측 전륜 현가장치 손상
